## 東海道新幹線 豊橋駅～三河安城駅間下り線におけるちょう架線断線の原因について

令和4年12月18日に東海道新幹線 豊橋駅～三河安城駅間下り線において発生したちょう架線断線について調査を行っていましたが、このたび、詳細が明らかになりましたので、その原因と対策をお知らせします。

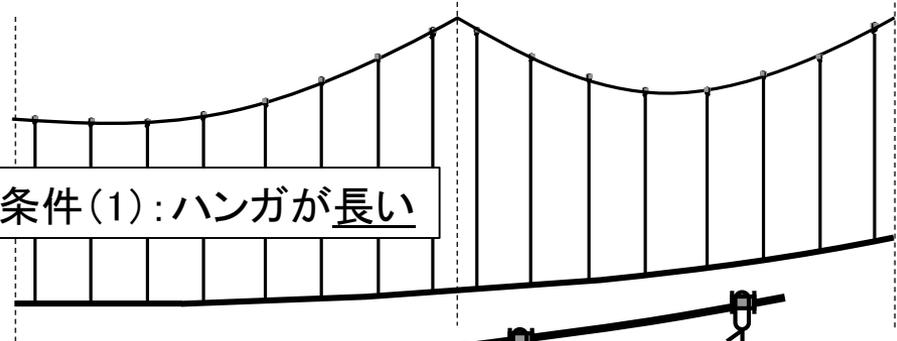
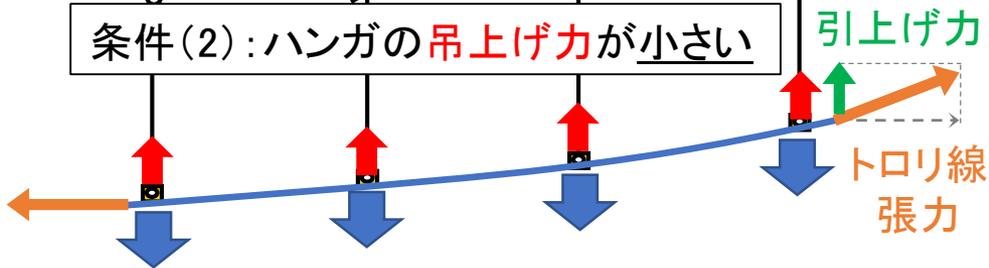
## <エアセクション箇所> (今回の箇所) (高速へビーシンプル化区間)

また、ハンガが折損した原因は、高速へビーシンプル化した区間のエアセクション箇所において、ハンガの長さや吊上げ力が特定の条件に合致したことで、ハンガの振動の振幅が大きくなる「共振」という現象が列車通過毎に発生し、金属疲労が促進されたためです。(別紙1)

条件(2): ハンガの吊上げ力が小さい

吊上げ力により、一般区間より吊上げ力が小さくなる

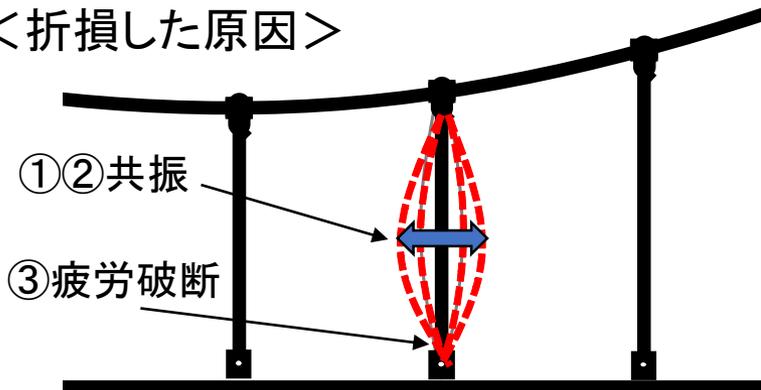
## <折損した原因>

ちょう架線断線の原因は、ハンガの下部が金属疲労により折損し、エアセクション内でハンガが移動し、そのハンガを介して別のトロリ線とちょう架線が短絡したためです。

- ①条件(1)・(2)の組合せが特定の条件に合致した場合、列車通過毎にハンガに共振※現象が発生
- ↓
- ②共振現象がしばらく継続(通過毎に10数秒程度)
- ↓
- ③金属疲労が促進され、疲労破断により折損

- ・ハンガの全数を新品に取替(完了)
- ・そのうえで、太いハンガ(径6mm → 7mm)に順次置き換え、強化
- ・10日に1回の巡視点検による、列車通過時の振動状況等の確認

- ・ハンガが共振しやすい条件を回避するため、ハンガの長さを最適化する架線構成に改修

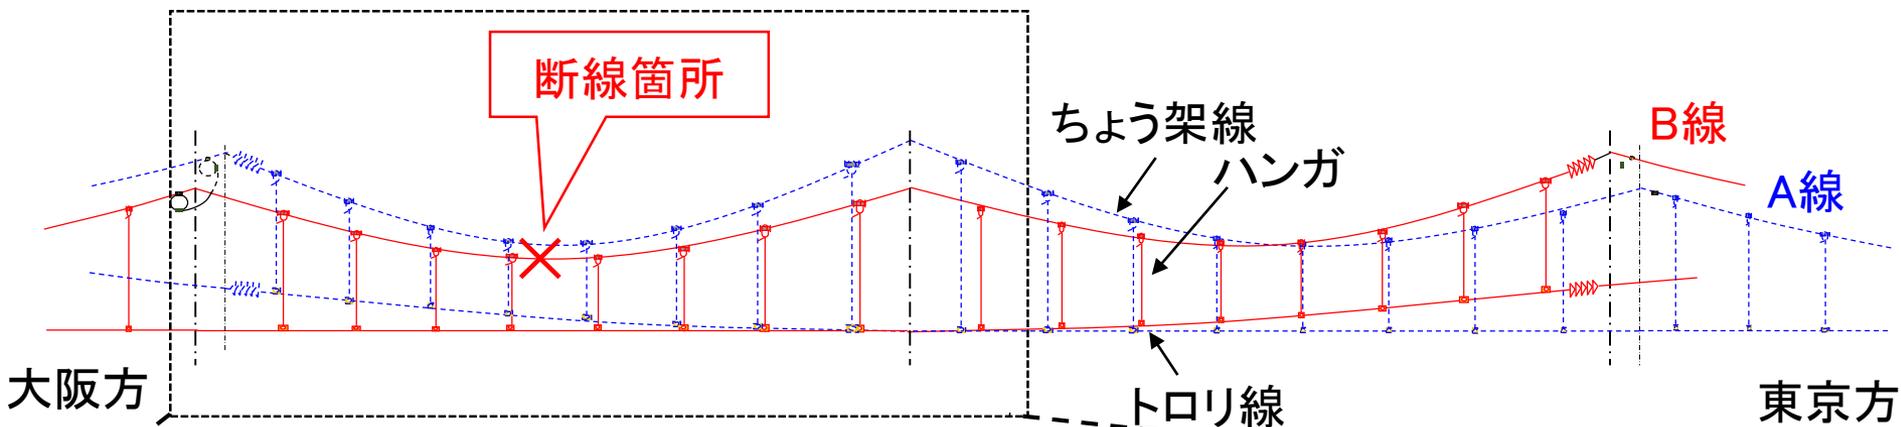
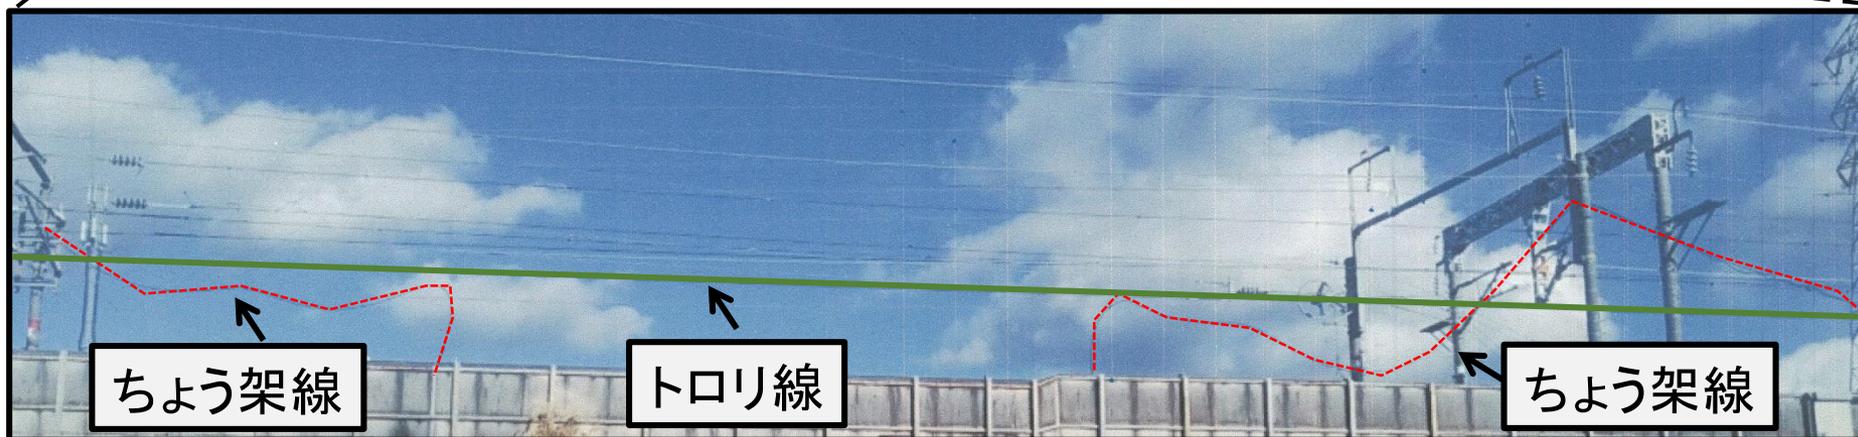
断線箇所周辺の状況

12時58分、豊橋駅～三河安城駅間下り線のちょう架線が断線したことにより、豊橋駅～名古屋駅間上下線にて停電が発生したため、同区間の上下線で運転を見合わせました。復旧作業を行い、17時00分に運転を再開しました。
