福島県沖地震に関する対策の方向性について

- JR東日本では、東日本大震災や過去の地震被害を教訓とし、近い将来発生が懸念されている首都直下地震などの大規模な地震に備え、さまざまな取り組みを行ってきました。
- 2022年3月16日に発生した福島県沖地震を受けて、この1年の間、当社としても地震発生時の状況を分析し、今後の地震対策について検討を進めてきました。今回、その方向性をお知らせします。
- 現在も運輸安全委員会や国土交通省の検証委員会が調査中であり、引き続き、その協力を行っていきます。

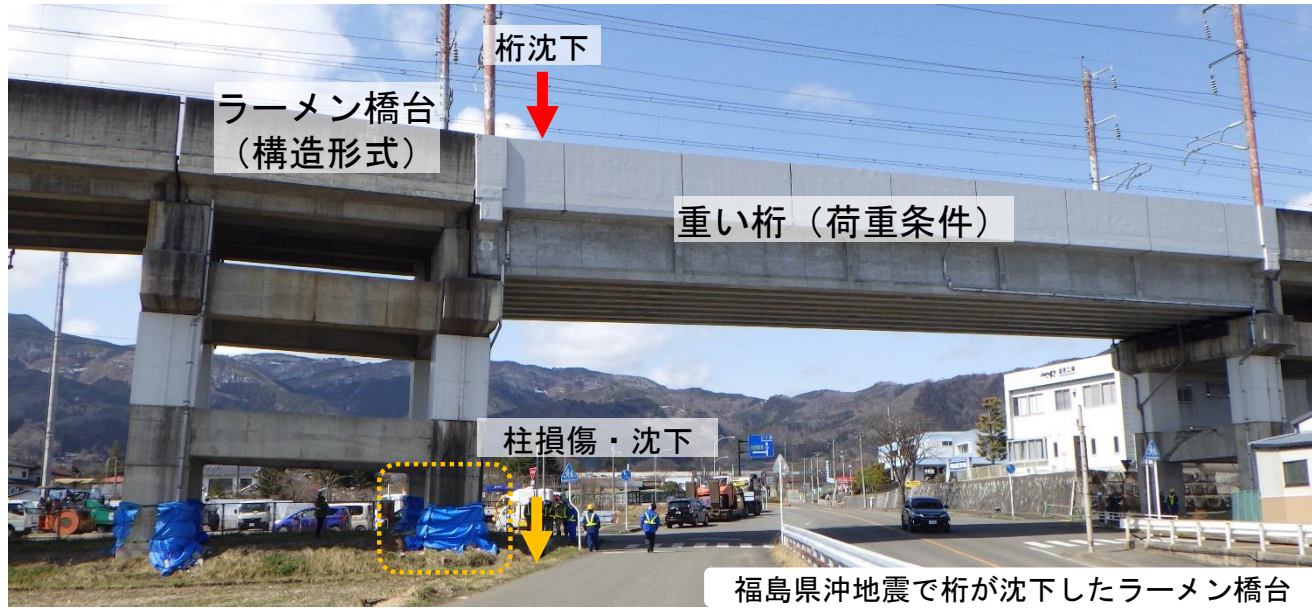
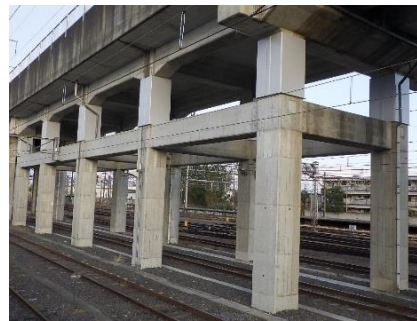
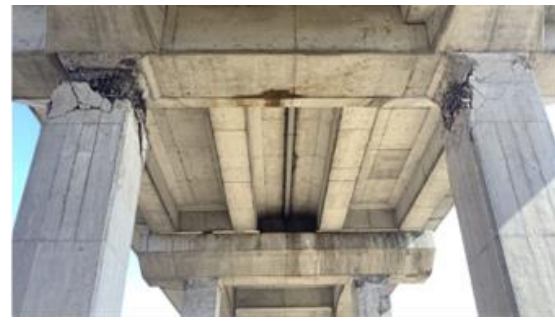
(1) 高架橋等

- ・ 高架橋柱や橋脚においては、耐震補強を実施した箇所については損傷が無く、効果を発揮しましたが、補強計画中の一部のラーメン橋台柱が損傷して桁の沈下が発生しました。
- ・ この橋台は特徴的な構造形式・荷重条件を有しており、柱損傷時には桁が沈下、傾斜する可能性があることが分かりました。
- ・ 当社は、昨年度より同様の特徴を有するラーメン橋台に対して優先的に補強を行ってきたところですが、今後さらに前倒して補強を進めてまいります。

構造形式：一般的な高架橋^{※1}と比べ柱の本数が少ない
荷重条件：重い桁荷重を支える

柱が損傷した場合、桁が沈下・傾斜する可能性があり、復旧にも時間を要する^{※2}

同様の荷重条件・構造形式を有するラーメン橋台柱について、優先的に補強を進めていく

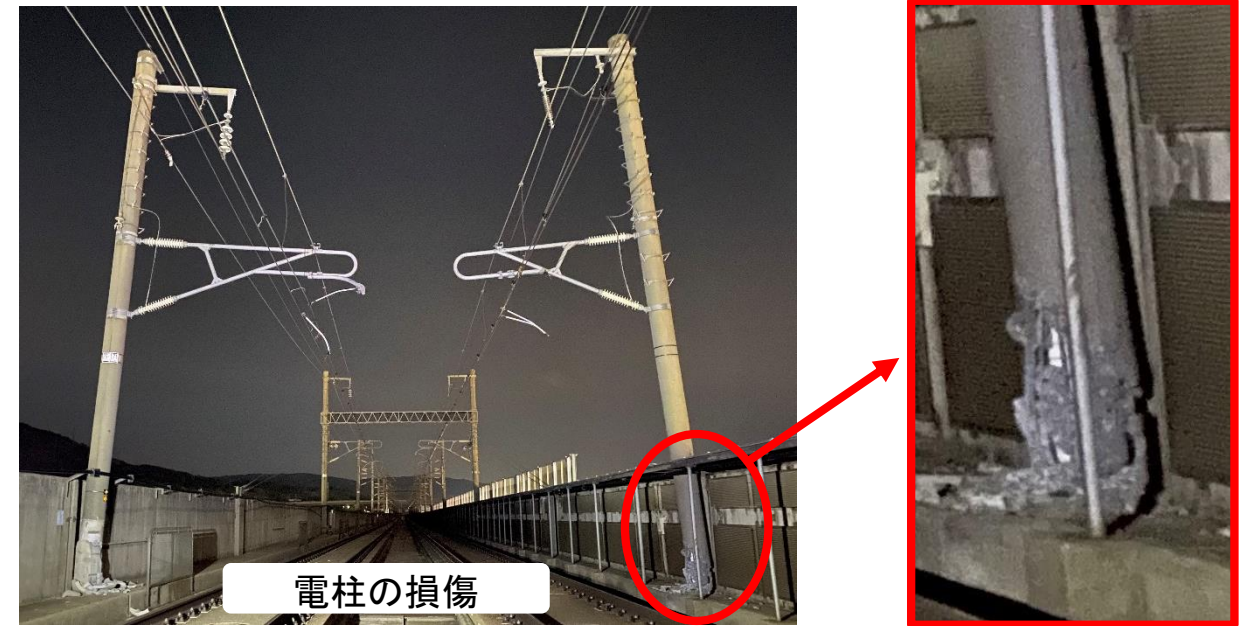
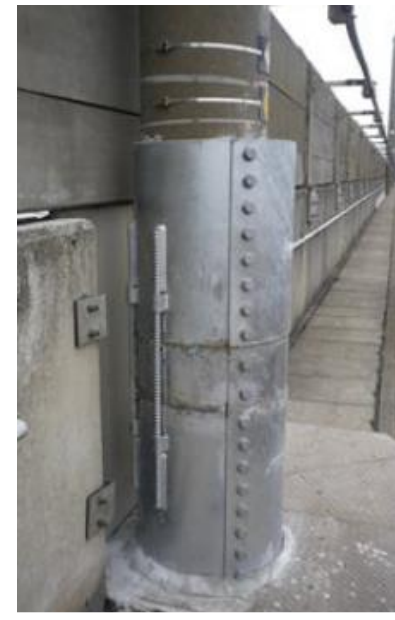
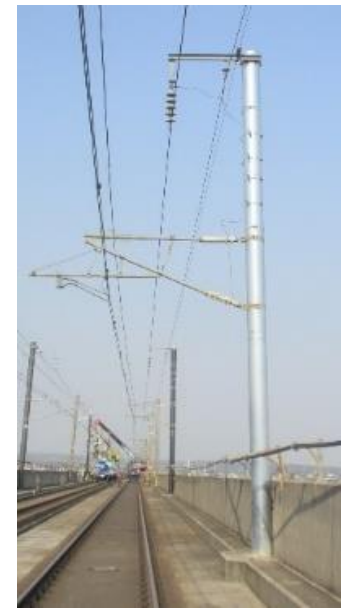
(2) 電柱

- ・ 今回の地震によって、コンクリート製電柱に損傷及び傾斜の被害が確認されましたが、以前より高じん性補強を施工した箇所と鋼管柱に建替えた箇所については、損傷や車体に支障するほど大きく傾斜した箇所はなく、耐震性能が発揮されました。
- ・ このため電柱の耐震補強は、2021年7月の公表の計画に基づき、高じん性補強の施工と鋼管柱建替えを引き続き進めてまいります。
- ・ 対策箇所については、地盤が揺れやすいなど地震の影響を受けやすい区間や運行頻度が高い区間など被害による影響の大きさ等、高い整備効果が得られる箇所を優先的に選定する予定です。

高じん性補強と鋼管柱の耐震性能が確認

引き続き、高じん性補強の施工と鋼管柱建替えを推進あわせて、更なる整備促進に繋がる補強方法の検討や、地震発生後の早期復旧に向けた対応も検討をしていく

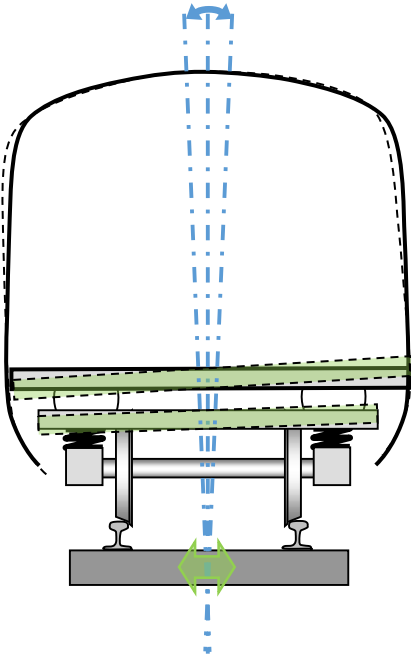
地震動を受け車体の
ロールが始まる

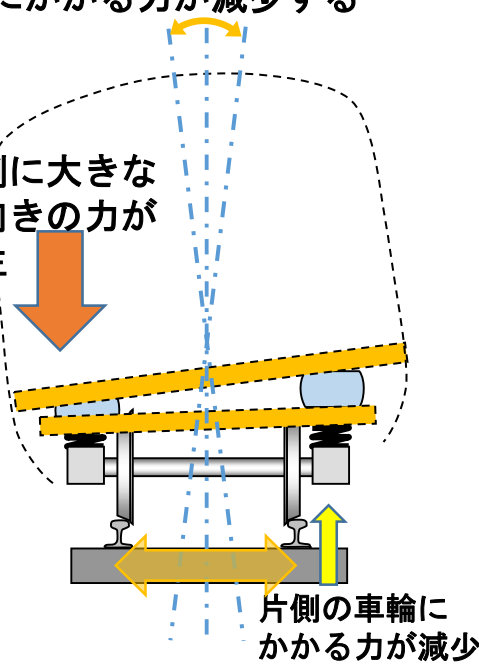
地震動が大きくなると車体の
ロールも大きくなり片側の車
輪にかかる力が減少する

片側に大きな
下向きの力が
発生

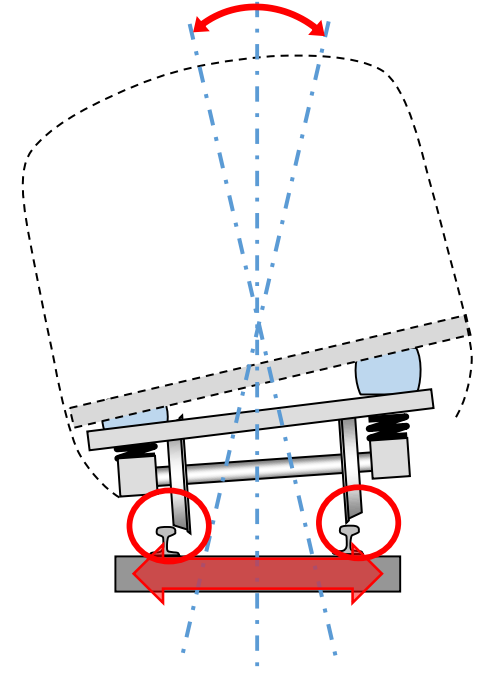
- ・脱線現場近傍の新白石き電区分所で観測された地表の揺れをもとに、脱線が発生した付近の構造物の揺れおよびそれに伴う車両挙動を概ね推定するシミュレーションを行いました。
- ・その結果から、地表での強い揺れの発生により、高架橋上で大きな揺れが生じて車体が揺れ、台車の片側を押し下げる力が働き、反対側の車輪が浮き上がった際に車体が線路に対して左右（線路直角方向）に移動し脱線したものと推定しています。

車輪が上昇した際に左右の
変位により脱線に至る
