台車にき裂が見つかった事象の原因と対策について

2023年2月15日、吹田総合車両所にて台車にき裂が見つかった事象につきまして、原因と対策をお知らせいたします。

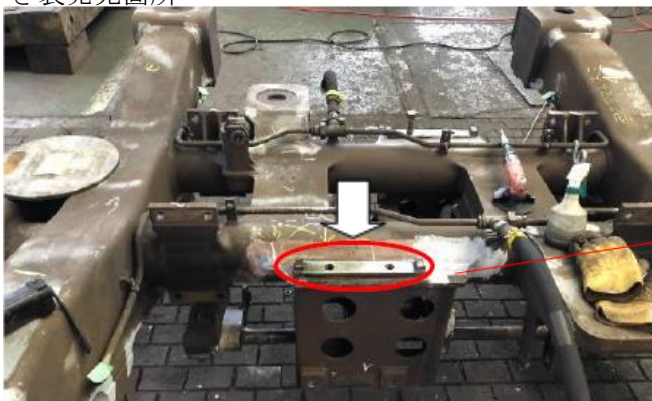
き裂発見箇所

吹田総合車両所における定期検査にて、当該車両の台車にき裂のようなものを認めました。調査の結果、長さ112mmのき裂であることが判明しました。

- ・当該箇所：主電動機の位置決めをする部材（電動機受）の溶接部の一部
き裂1箇所（長さ112mm）
- ・材質：鋼材

定期検査時に、同形式台車の磁粉探傷試験によるき裂の確認を行います。

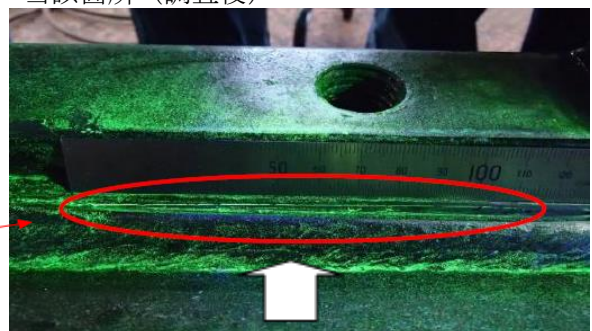
当該箇所（調査後）

台車製造時の溶接不良のためです。
