平成 27 年 2 月 17 日

クロフォード・イン大沼における灯油の流出について

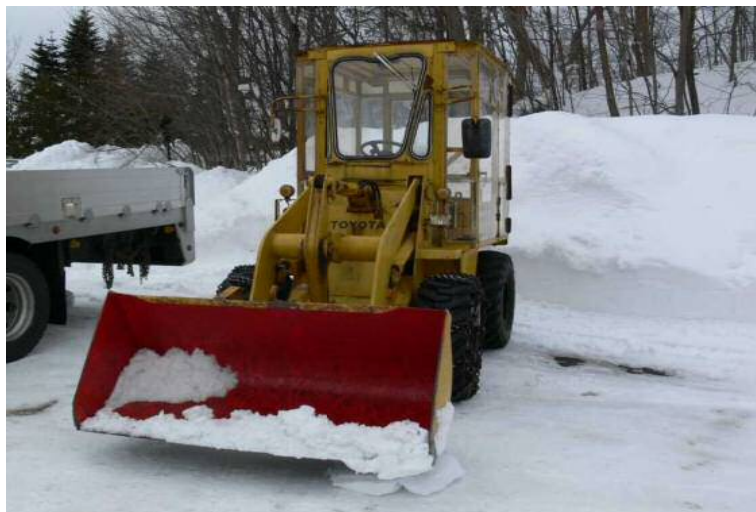
除雪車

16日13時00分頃に行った重機による除雪作業の際、施設周辺の雪を給油配管付近に押しつけたため、配管の立ち上がり部を損傷したものと考えられます。

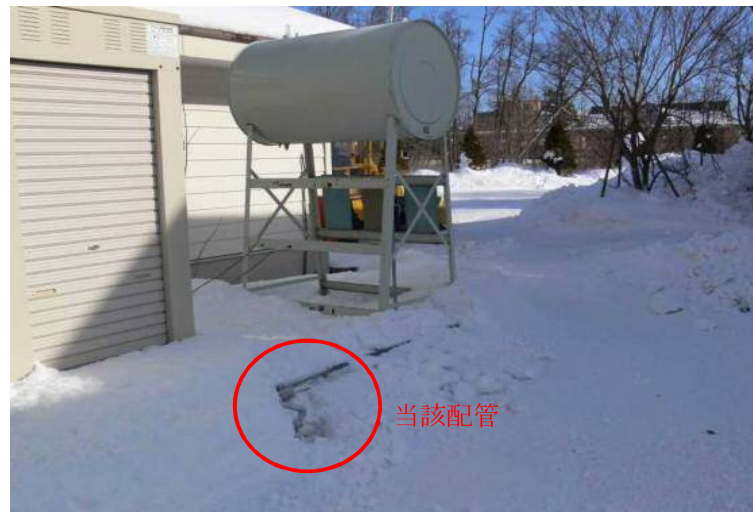
灯油タンク

本日（2月17日）9時00分頃、当社直営ホテルであるクロフォード・イン大沼従業員が灯油ボイラーの不具合に伴い原因を探っていたところ、屋外の給油配管付近にて灯油漏れを認め、灯油タンクの残量を確認した所、約800L減少していることが判明しました。

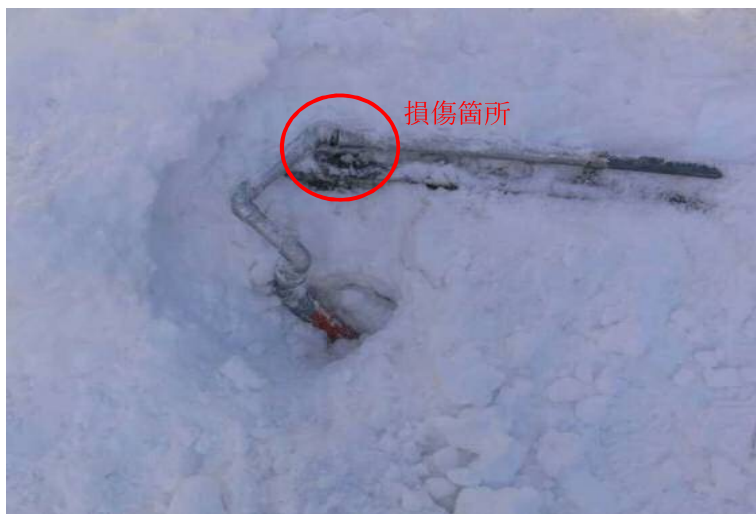
損傷した配管（拡大）①

- (1) 灯油漏れにより汚染した土壌については、明日中までに入替作業を完了させます。
- (2) 当該の配管立ち上がり部付近に囲い等を設置するなど、重機等が近づかないように防止措置を講じます。

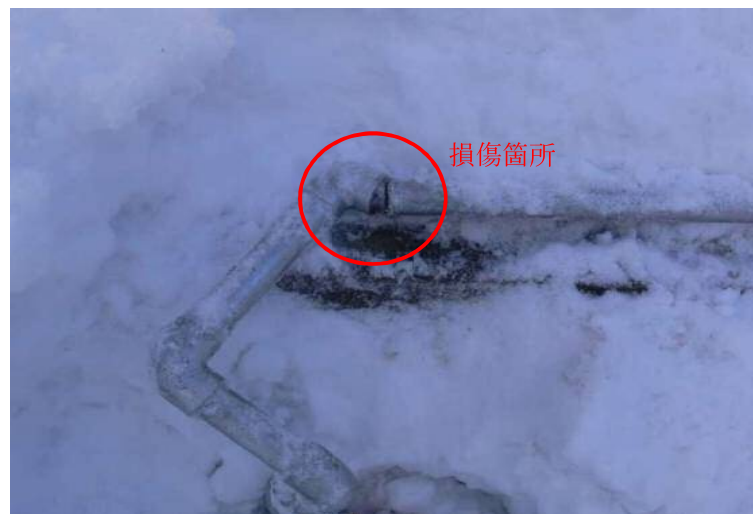
損傷した配管（拡大）②
