平成27年6月9日

## 特急スーパー白鳥34号のモータ配線が焦損した事象の原因と対策 及び避難誘導関係の課題と検討の方向性について

# 特急スーパー白鳥34号のモータ配線が焦損した事象

資料 1

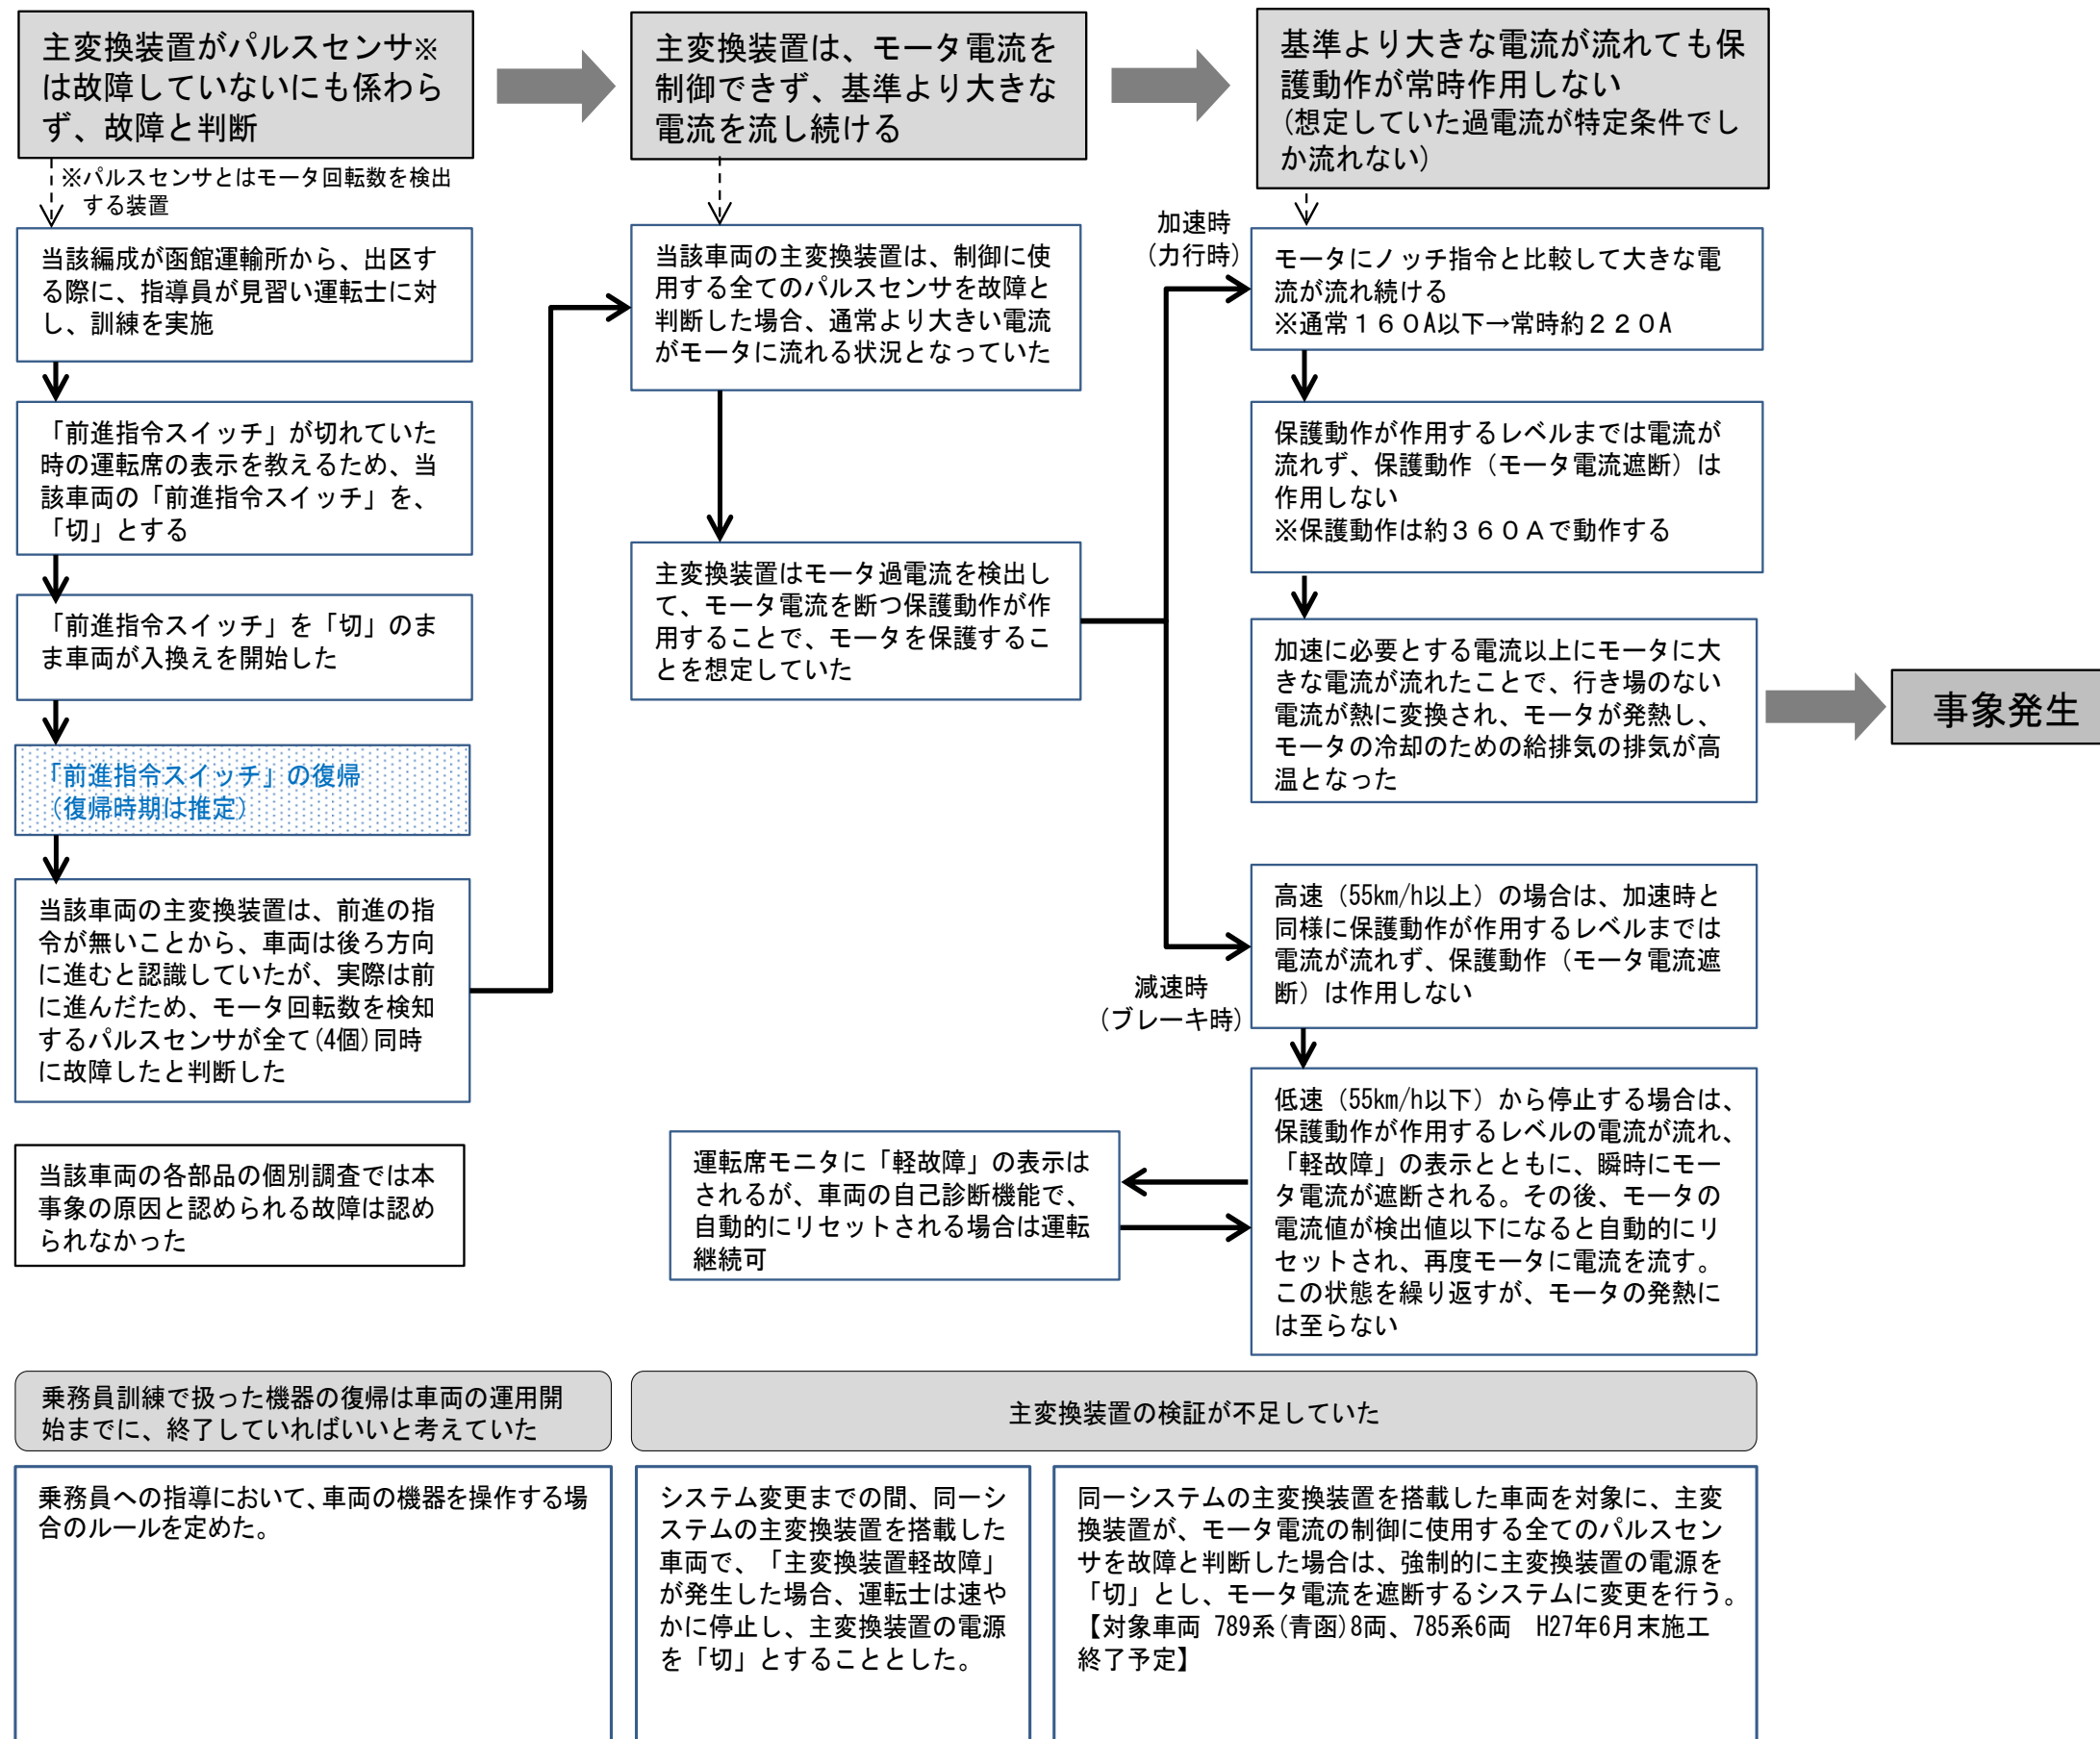
①「モータへの電流を制御する装置」が、「モータ回転数を検知するセンサ」が故障していないにも関わらず、故障と判断して認識できなくなった

②「モータの回転数を検知するセンサ」を認識できなくなったことにより、「モータへの電流を制御する装置」が適正に電流を制御できず、モータに基準より大きな電流を流し続けた

③モータに基準より大きな電流が流れても保護動作が常時作用しない状態であった（想定していた保護動作が作用するレベルの過電流が、特定条件でしか流れない）

④車両の加速に必要とする電流以上に、モータに大きな電流が流れ続けたことで、行き場のない電流が熱に変換され、モータが発熱した

⑤モータが発熱し、モータの冷却のための給排気の排気が高温となり、モータ配線等を焦損・溶損に至った

- ・主変換装置は、モータ電流の制御に使用する全てのパルスセンサを故障と判断した場合、通常より大きい電流がモータに流れる状況となっていました。
- ・主変換装置は、通常より大きな電流をモータに流し、過電流を検出して、モータ電流を断つ保護動作が作用することでモータを保護することを想定していました。
- ・しかし、保護動作が作用するレベルまではモータに電流が流れず、保護動作は作用しませんでした。
- ・想定していた保護動作の検証を行っていませんでした。

- ・指導員（運転士）が、見習い運転士に対し、「前進指令スイッチ」が切れていた時の運転席の表示状況を教えるため、当該車両の「前進指令スイッチ」を「切」としました。
- ・訓練のため「切」として仮設した「前進指令スイッチ」を復帰した時期が、車両が入換え（移動）を開始した後であったため、主変換装置は、進む方向が違っていると認識して、全てのパルスセンサを故障と判断したと推定しています。
- ・乗務員訓練で扱った機器の復帰時期のルールが明確ではありませんでした。

- ①同一システムの主変換装置を搭載した車両を対象に、主変換装置がモータ電流の制御に使用する全てのパルスセンサを故障と判断した場合は、強制的に主変換装置の電源を「切」とし、モータ電流を遮断するシステムに変更を行います。

【対象車両 789系（青函）8両、785系6両 平成27年6月末施工終了予定】

- ②乗務員への指導において、車両の機器を操作する場合のルールを定めました。

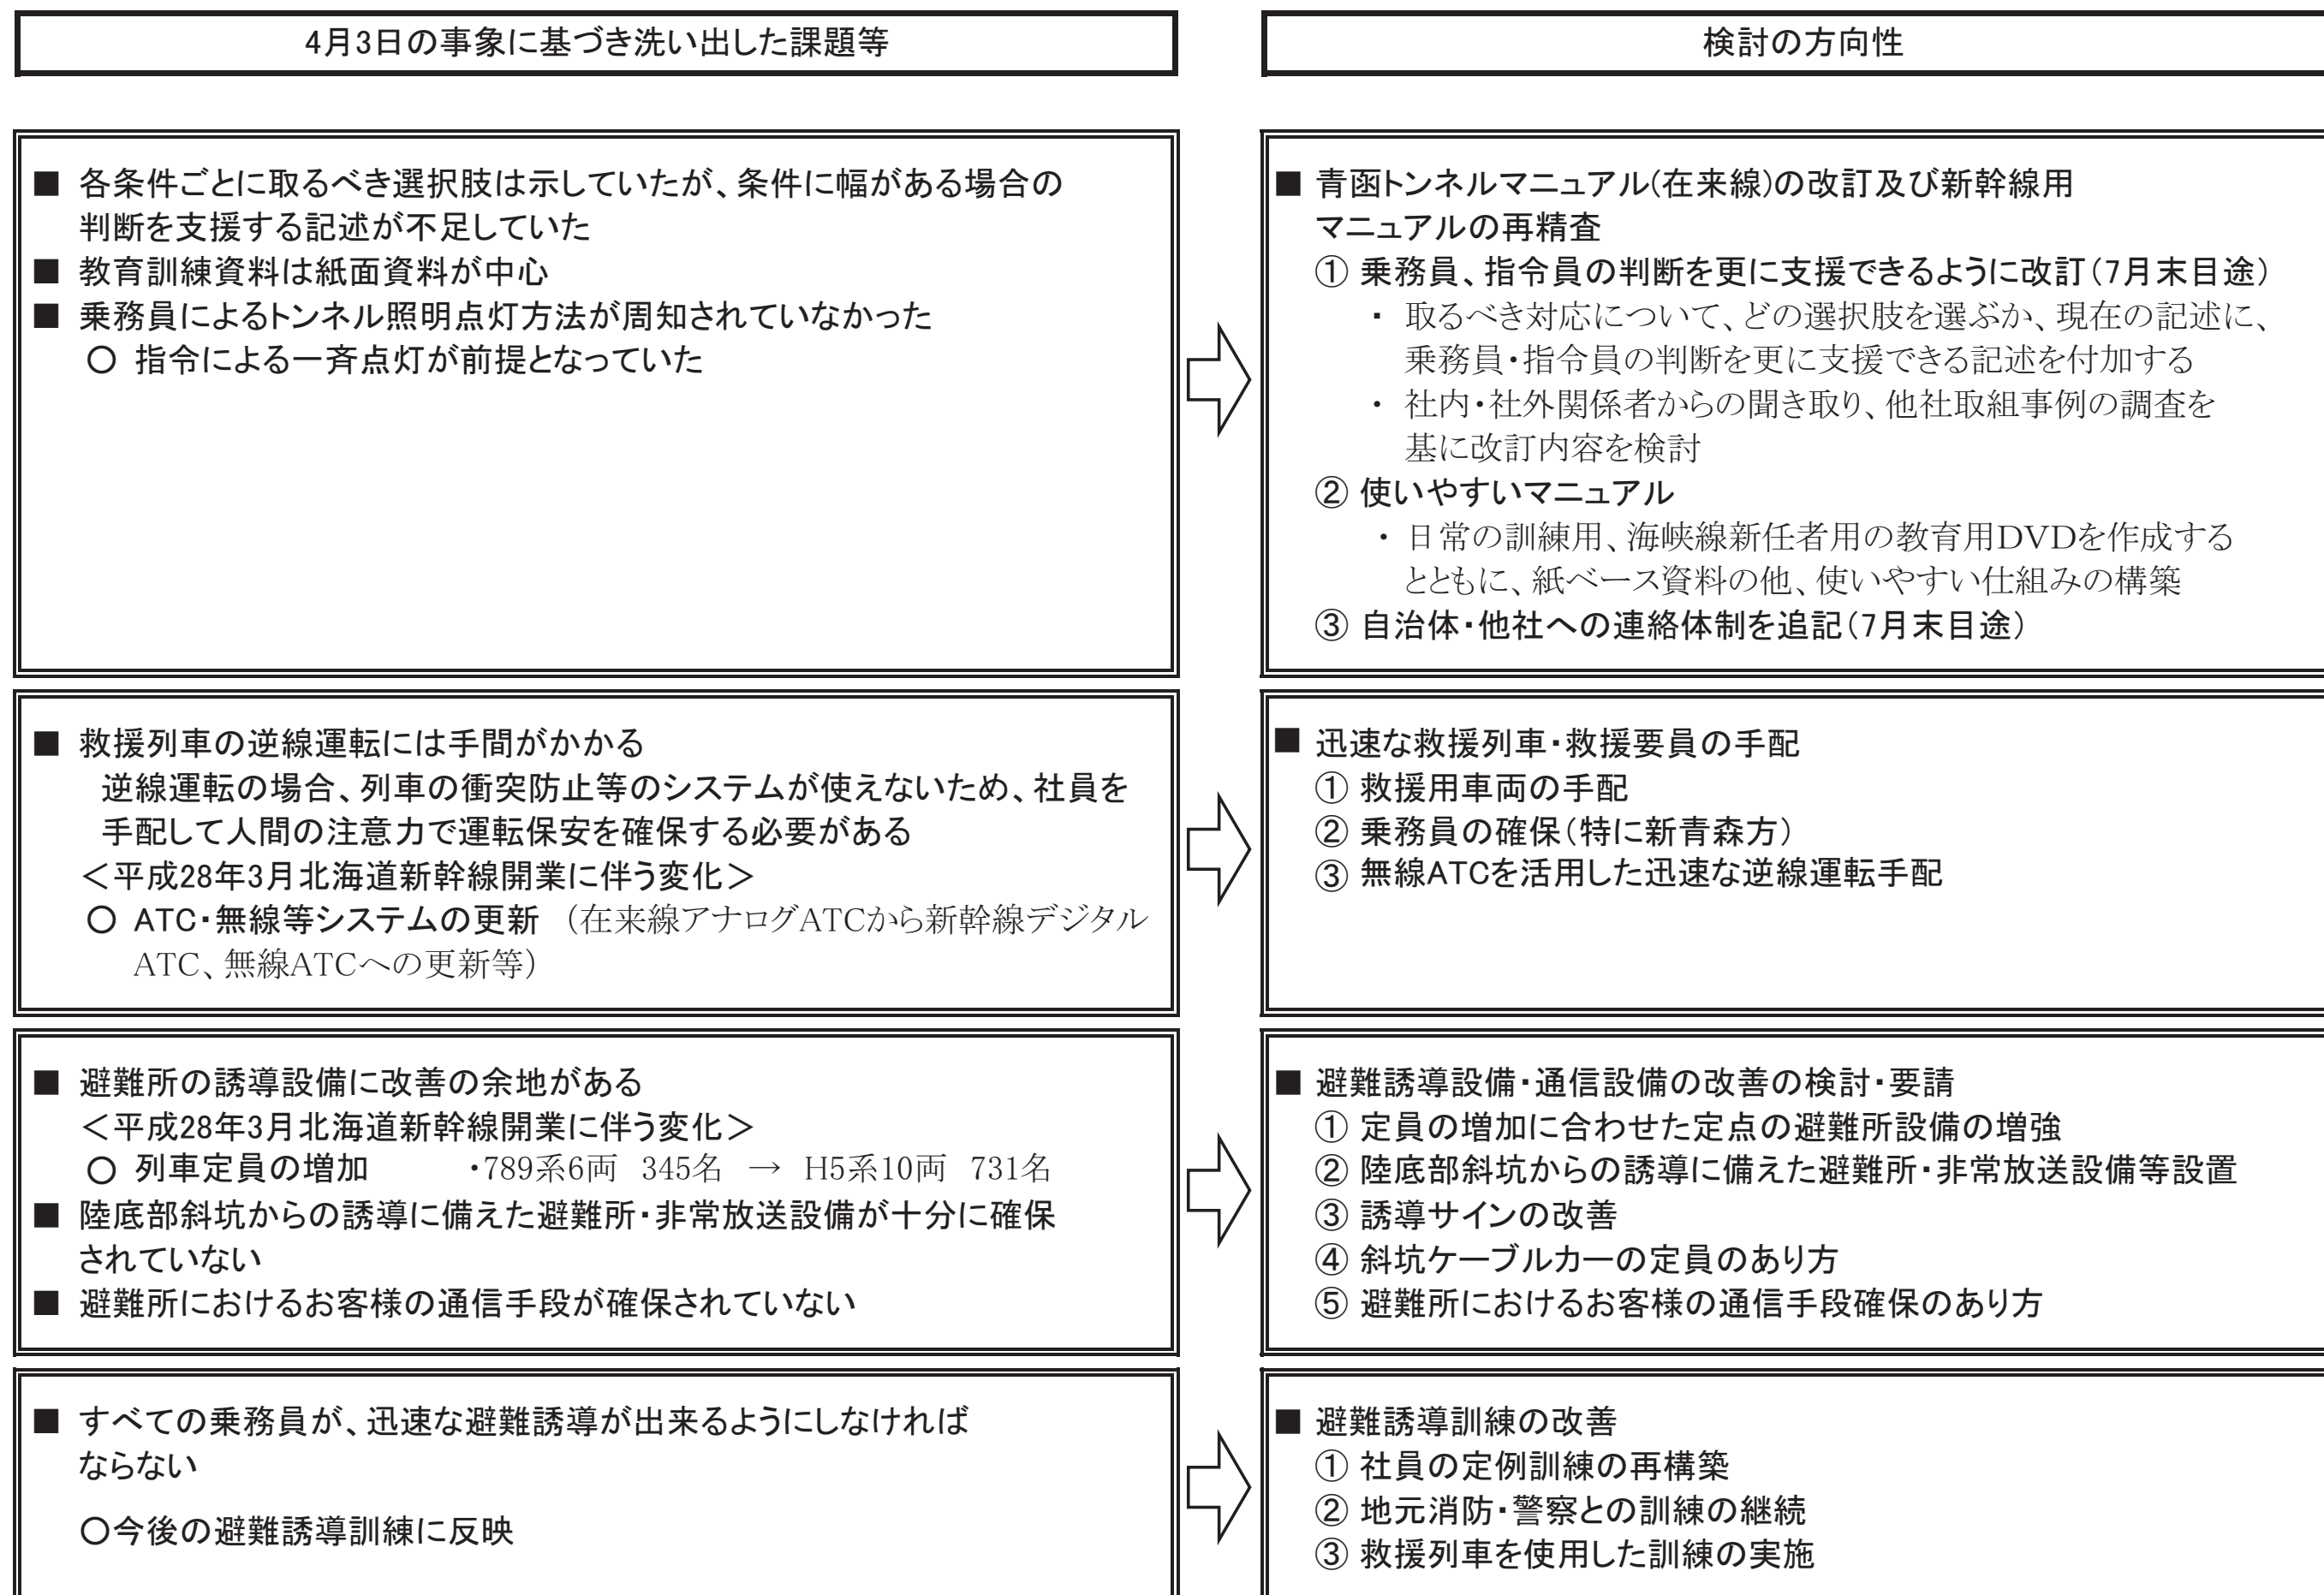
## 4月3日4034M車両故障に伴う避難誘導関係課題・検討の方向性

- ①マニュアルに各条件ごと取るべき選択肢は示していましたが、条件に幅がある場合の判断を支援する記述が不足
- ②教育訓練資料は紙面資料が中心
- ③乗務員によるトンネル照明点灯方法が周知されていない
- ④救援列車の逆線運転には手間がかかる
- ⑤避難所の誘導設備に改善の余地がある
- ⑥陸底部斜抗からの誘導に備えた避難所・非常放送設備が十分に確保されていない
- ⑦避難所におけるお客様の通信手段が確保されていない
- ⑧すべての乗務員が、迅速な避難誘導が出来るようにしなければならない

- ①青函トンネルマニュアル（在来線）の改訂及び新幹線用マニュアルの再精査
- ②迅速な救援列車・救援要員の手配
- ③避難誘導設備・通信整備の改善の検討・要請
- ④避難誘導訓練の改善

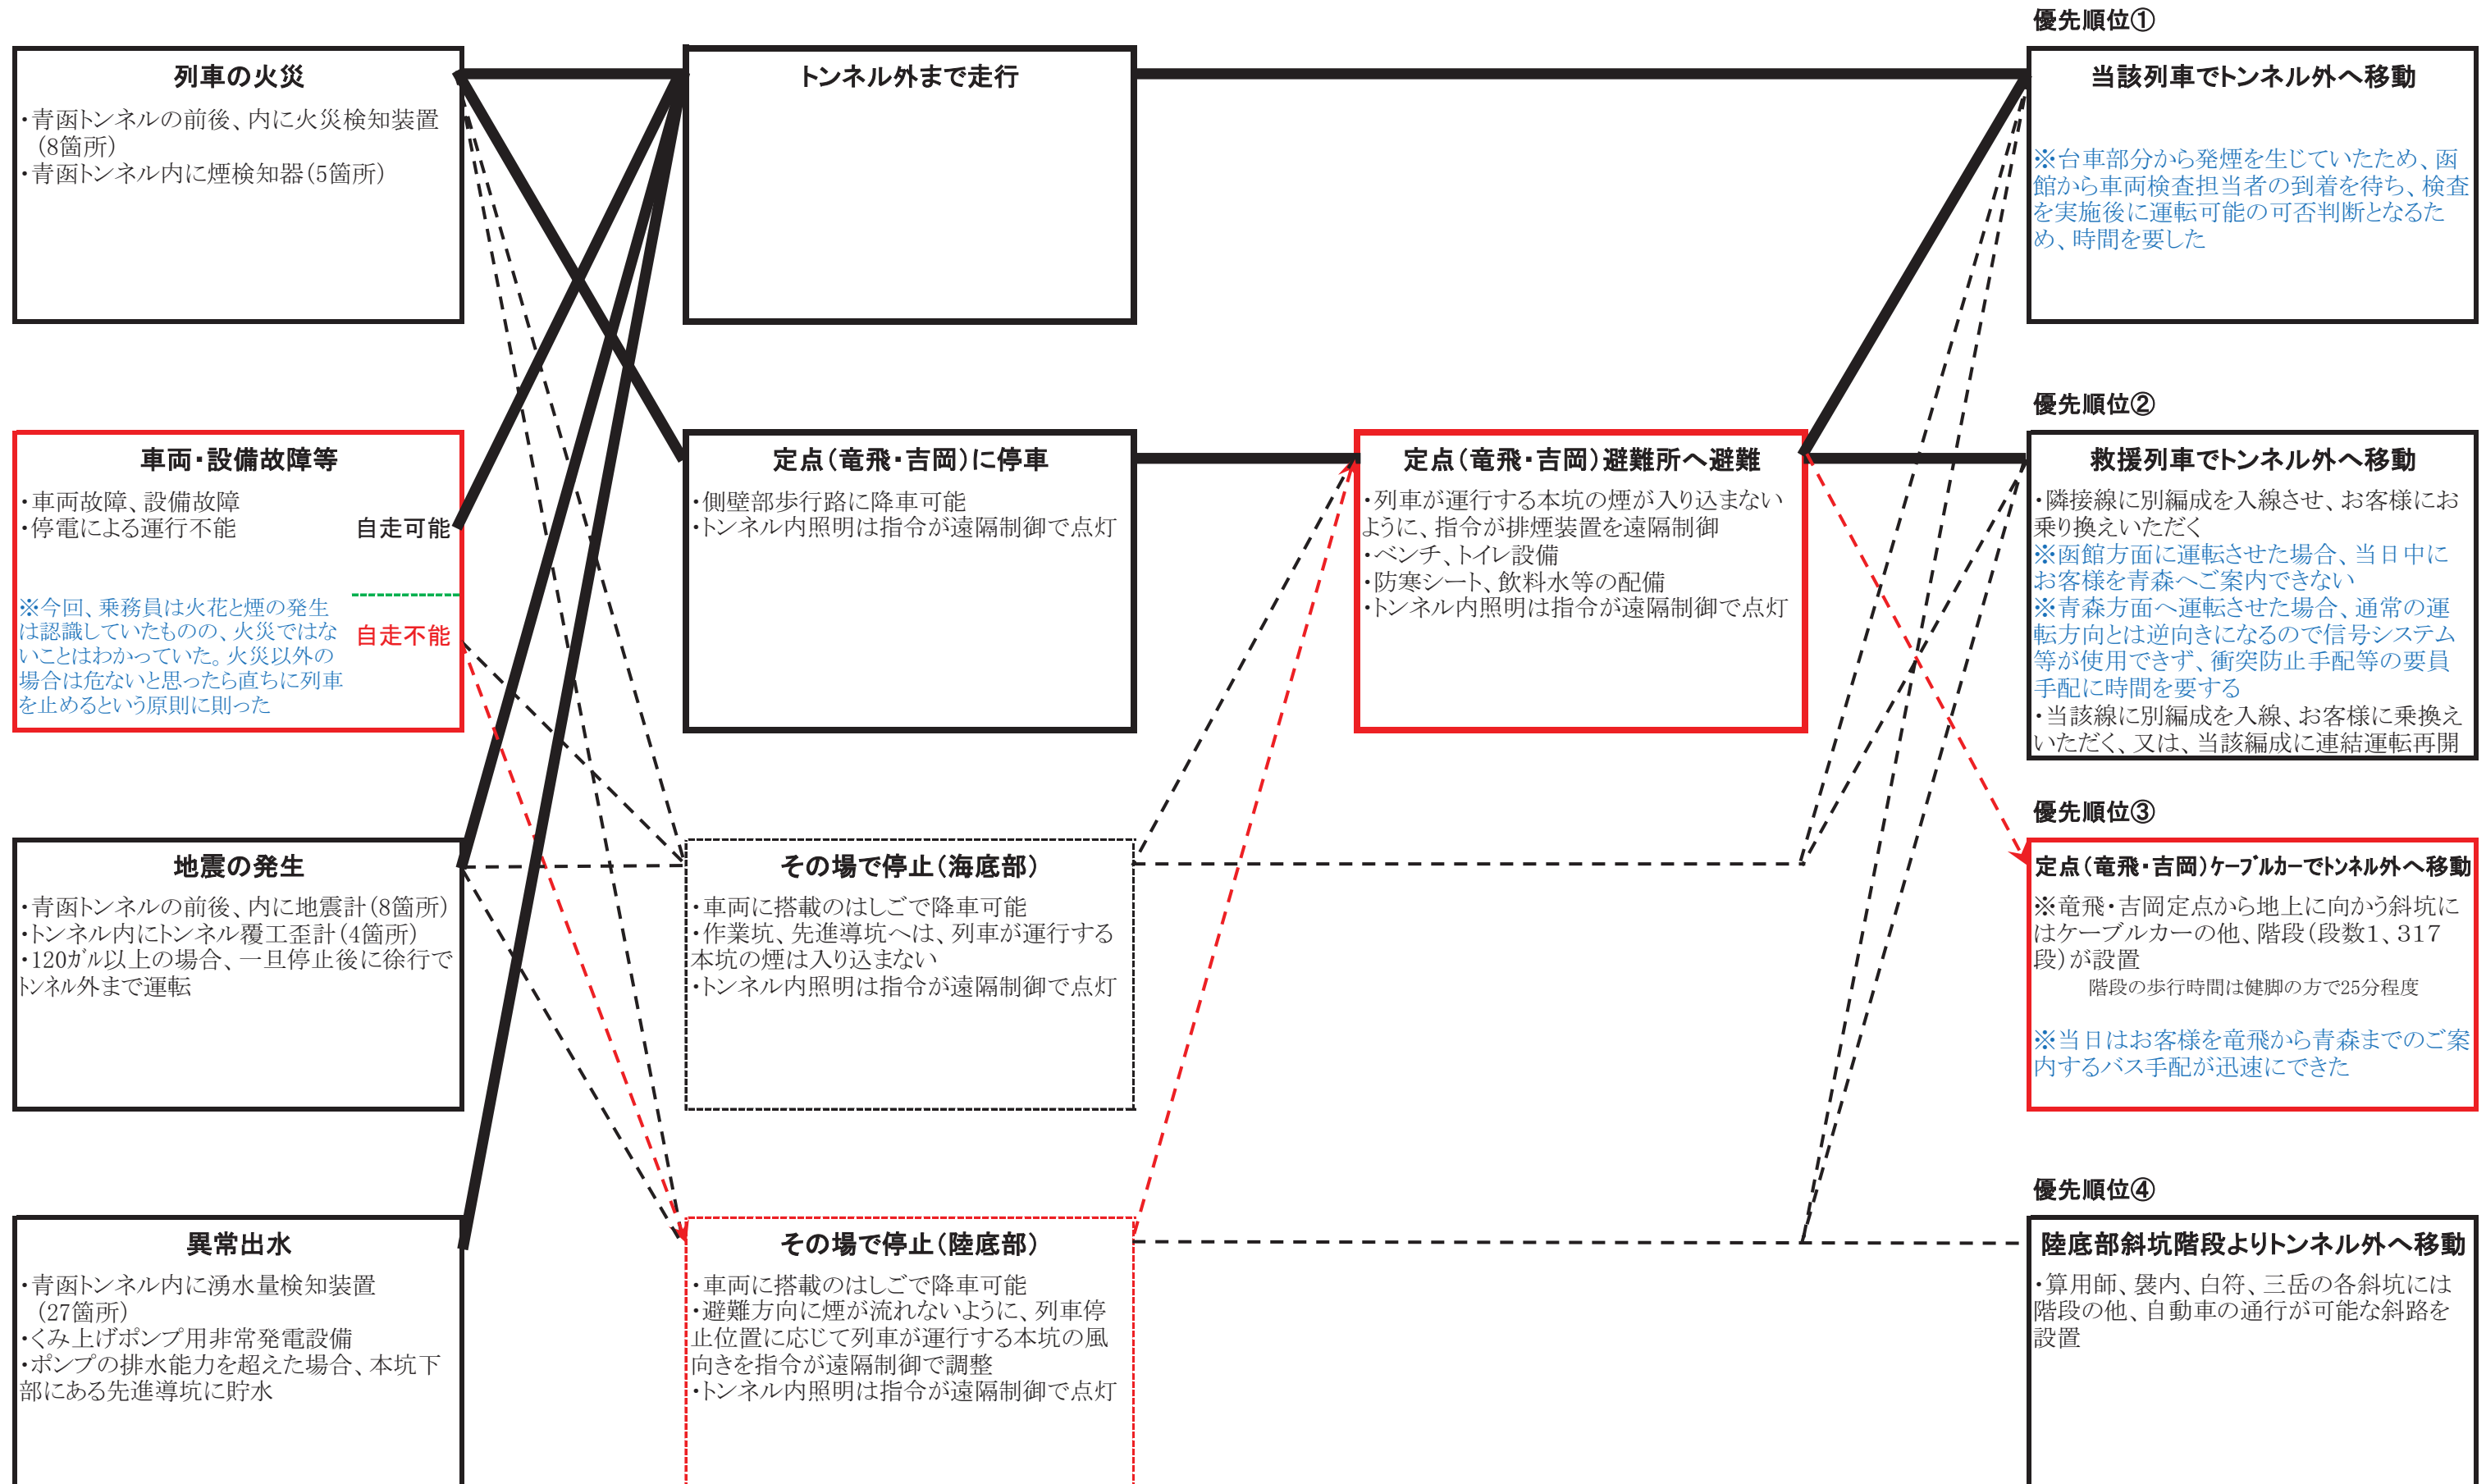
青函トンネル 防災・お客様避難に関する考え方及び4月3日車両障害発生時の流れ

※台車部分から発煙を生じていたため、函館から車両検査担当者の到着を待ち、検査を実施後に運転可能な可否判断となるため、時間を要した

・隣接線に別編成を入線させ、お客様にお乗り換えいただく  
 ※函館方面に運転させた場合、当日中にお客様を青森へご案内できない  
 ※青森方面へ運転させた場合、通常の運転方向とは逆向きになるので信号システム等が使用できず、衝突防止手配等の要員手配に時間を要する  
 ・当該線に別編成を入線、お客様に乗り換えいただく、又は、当該編成に連結運転再開

※竜飛・吉岡定点から地上に向かう斜坑にはケーブルカーの他、階段(段数1、317段)が設置  
 階段の歩行時間は健脚の方で25分程度

※当日はお客様を竜飛から青森までのご案内するバス手配が迅速にできた

・算用師、袋内、白符、三岳の各斜坑には階段の他、自動車の通行が可能な斜路を設置
