山田線の今後の復旧計画等について

平成27年12月22日
東日本旅客鉄道（株）
盛岡支社

土砂崩壊箇所の斜面の現状

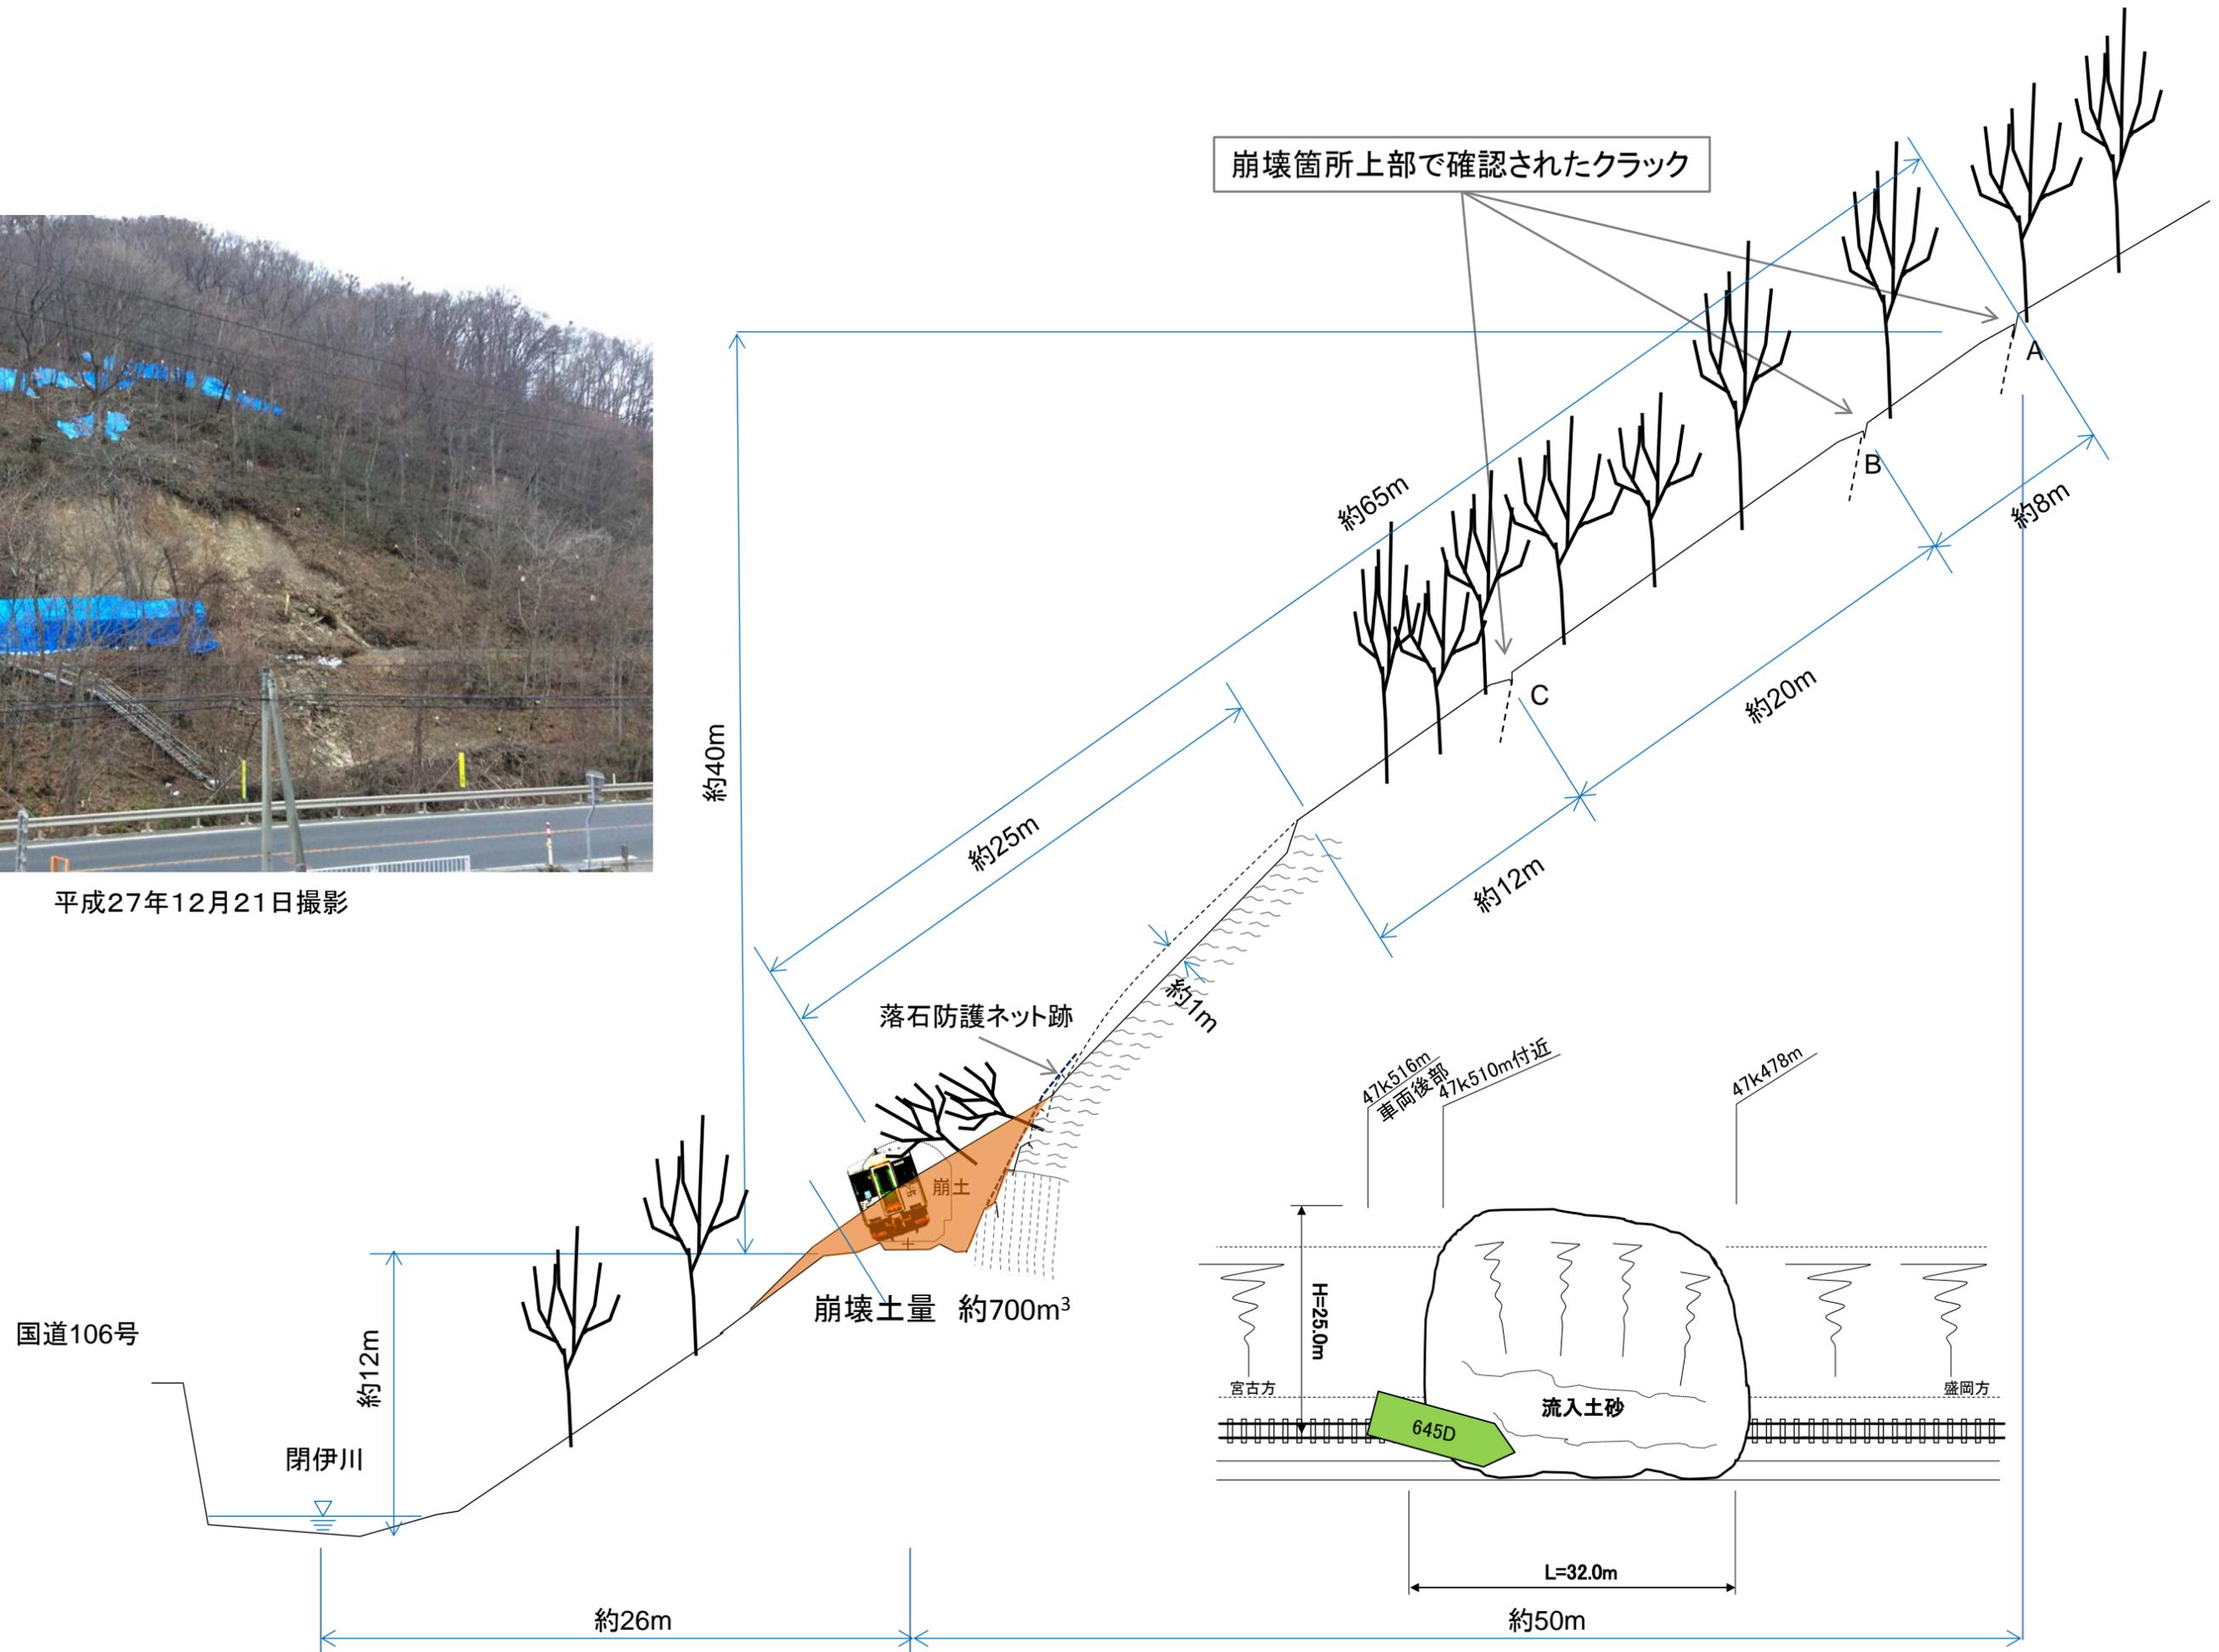
平成27年12月21日撮影

事故翌日より、脱線した車両のサポートや崩壊現場周辺の伐採作業等と並行して斜面調査を実施していたところ、崩壊した斜面上方に、比較的新しいクラックが3箇所確認されました。

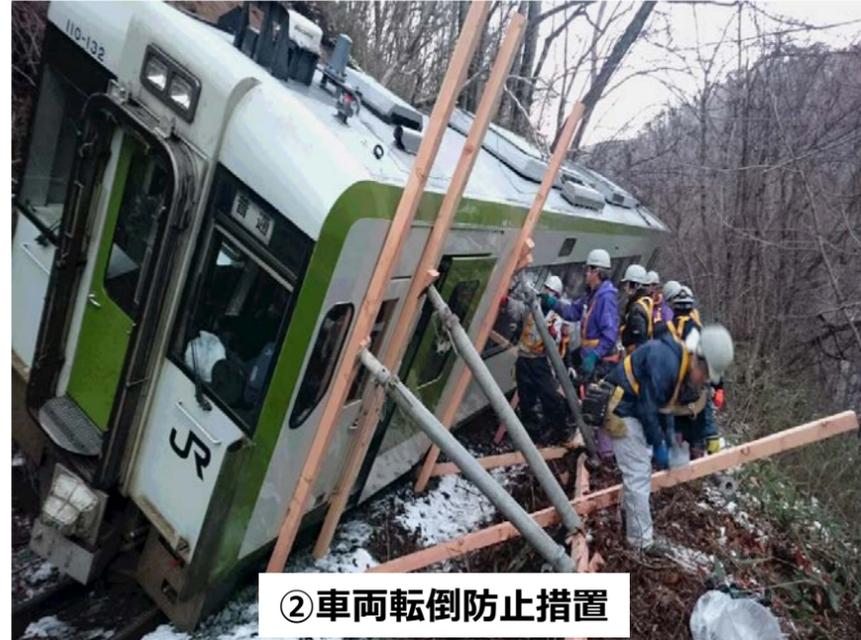
②車両転倒防止措置

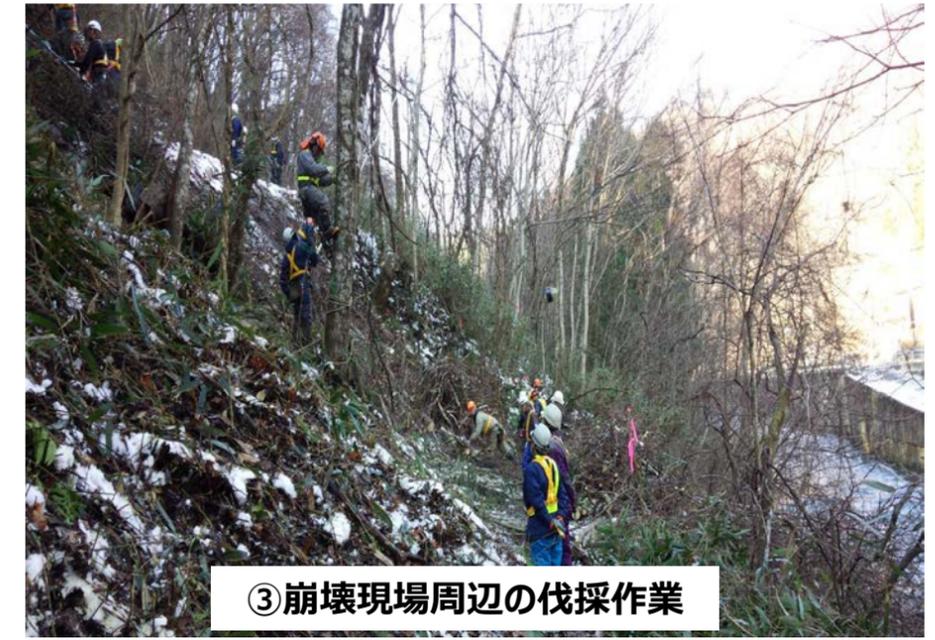
③崩壊現場周辺の伐採作業

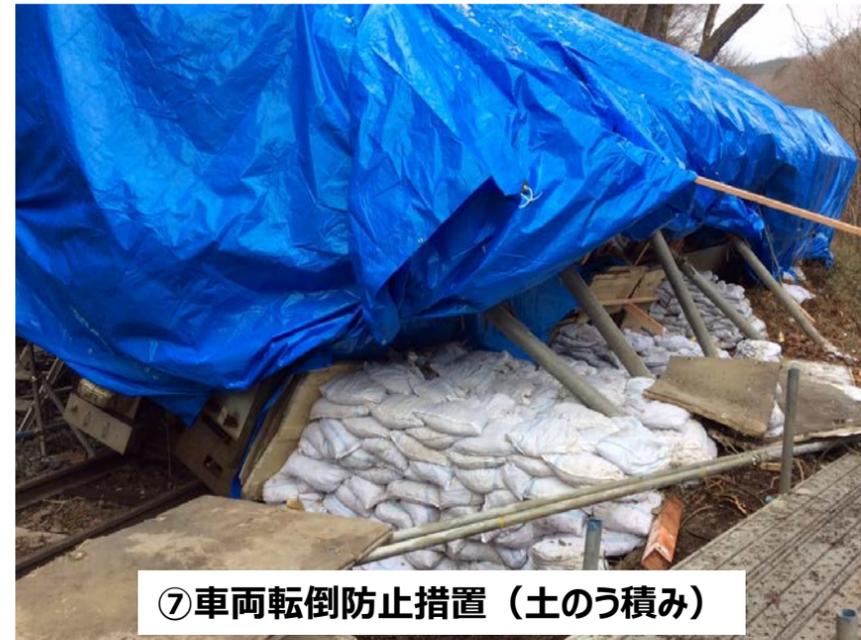
⑦車両転倒防止措置（土のう積み）

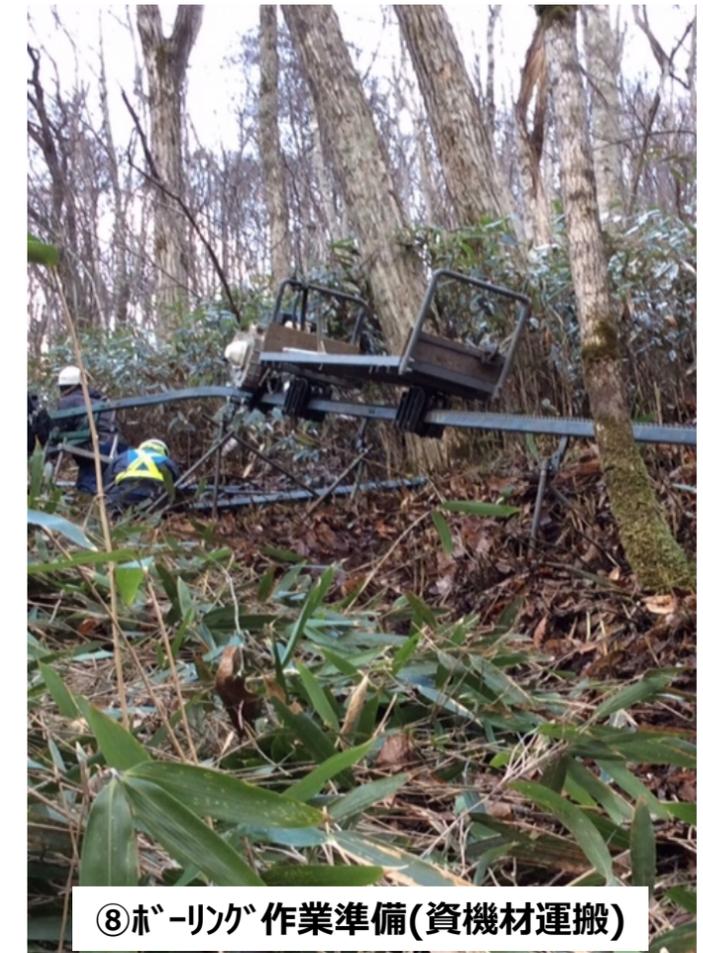
⑧ボーリング作業準備(資機材運搬)

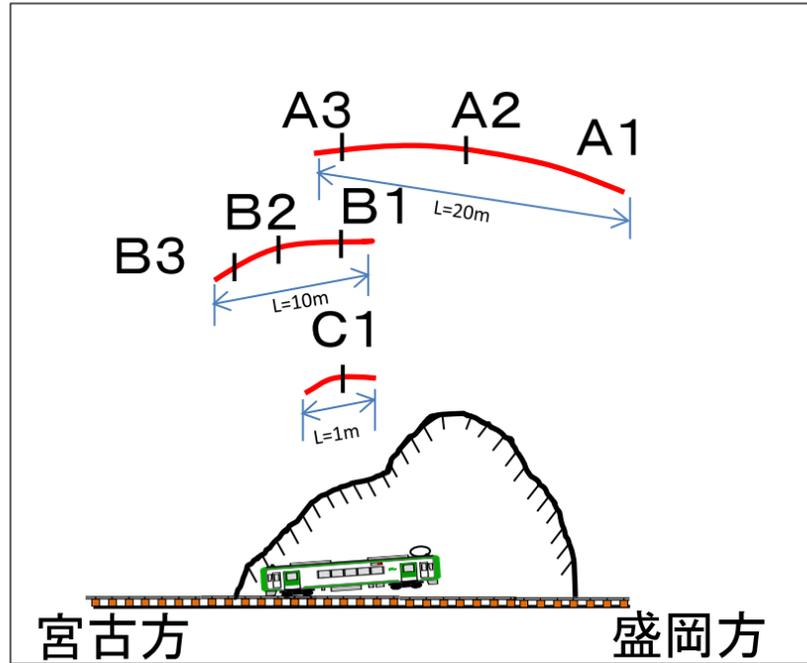
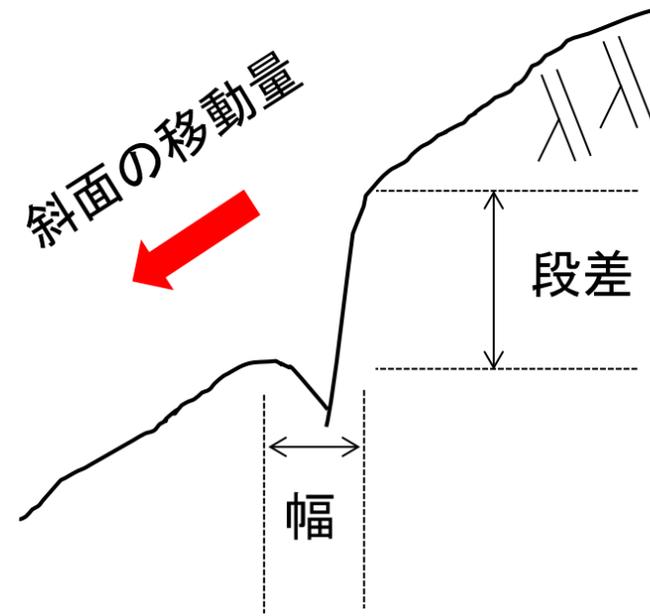
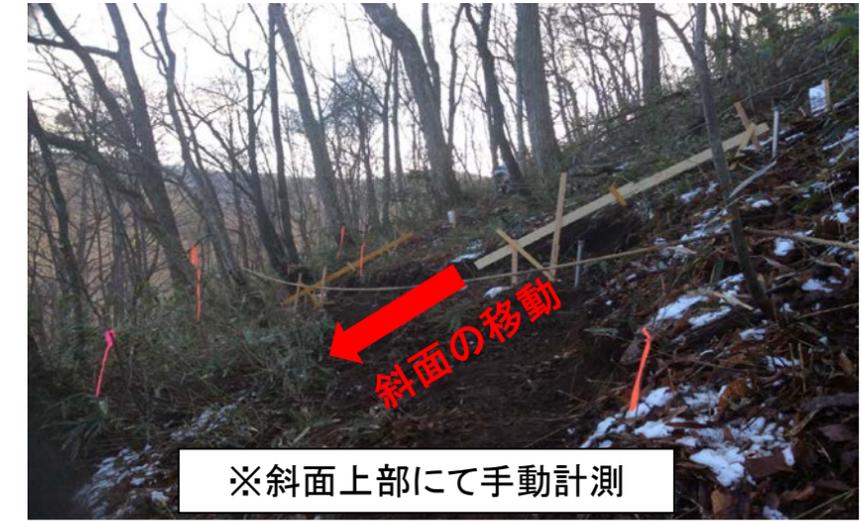
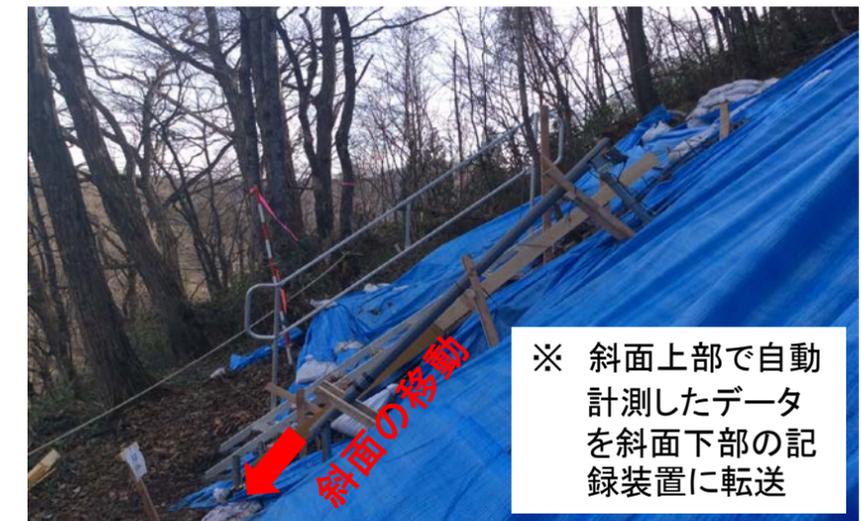
クラックA～Cの計測箇所

クラックについて、伸縮計等による計測を実施してきましたが、現時点において進行は収束しておらず、復旧工事を安全に実施する状況にはないと判断しております。

発見時(12月13日)			12月13日以降の斜面の移動量 (12月22日8:00現在)
	長さ	幅	段差	
クラックA	20m	20cm	60cm	194.4mm [A2]
クラックB	10m	20cm	20cm	51.0mm [B2]
クラックC	1m	20cm	0cm	56.9mm [C1]

※ クラック計測結果が2mm/h以上のときは作業を中断します
