山田線の現在の状況について

平成28年2月26日
東日本旅客鉄道(株)
盛岡支社

12月11日(金)山田線「松草～平津戸」駅間で発生した、土砂流入による列車脱線について、現在の状況と今後の進め方等を以下のとおりご報告いたします。

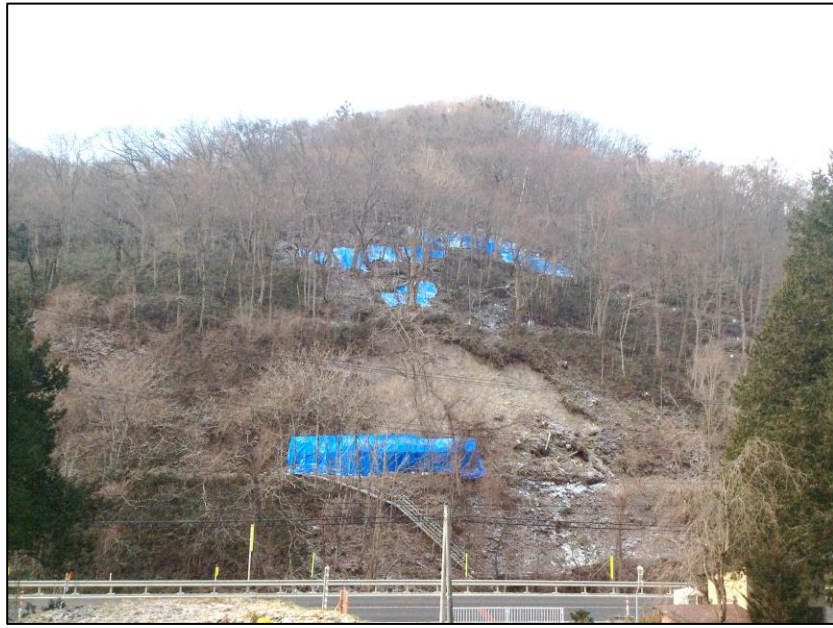
平成27年12月18日撮影

被災箇所現状

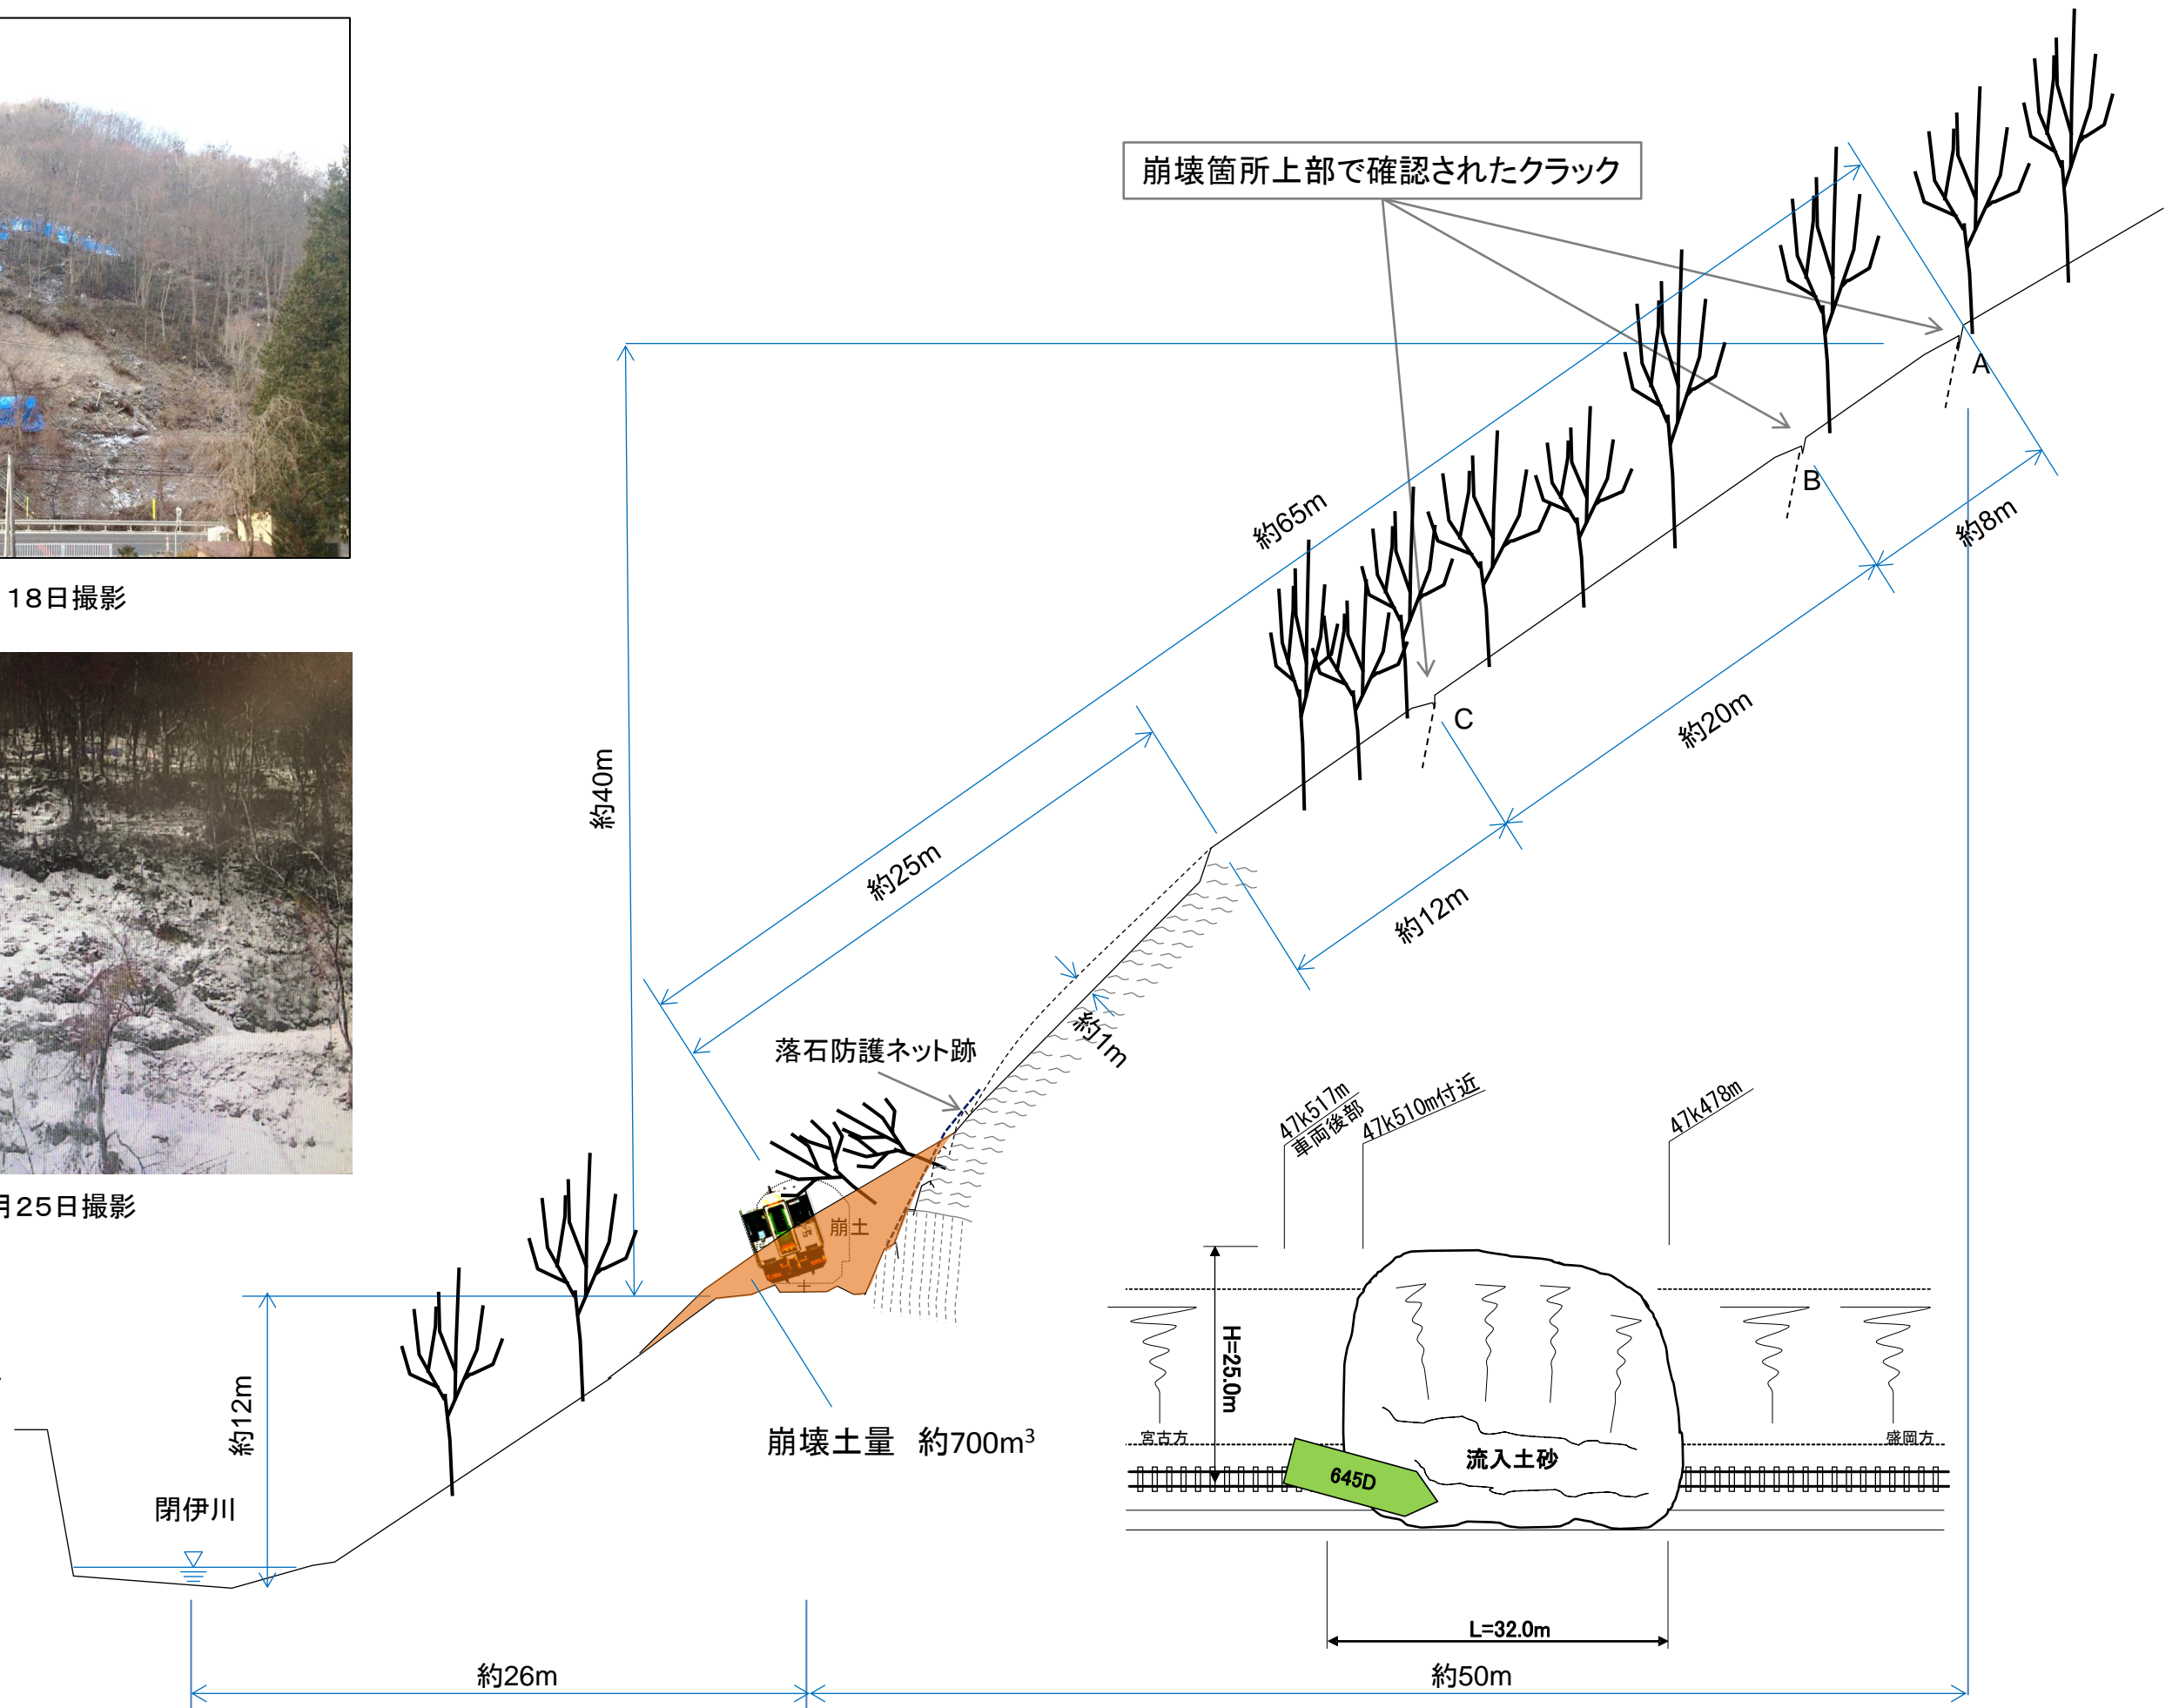
クラックA～Cの計測箇所

脱線現場の斜面上方に3箇所のクラックが確認されて以来、クラックの進行状況計測を行っておりますが、現在も進行しており、降雨や気温上昇による融雪により、一部のデータではクラック進行が速まるような傾向も見られております。

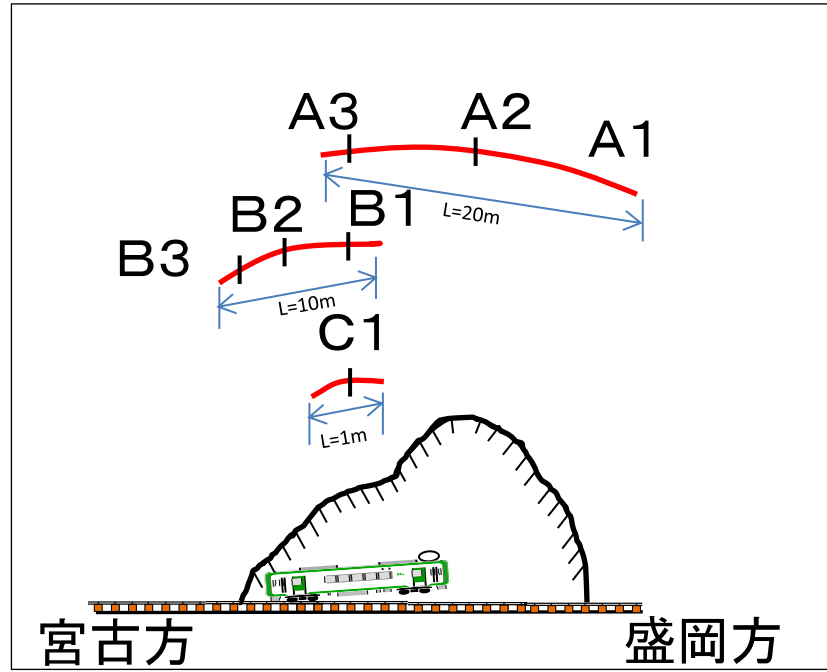
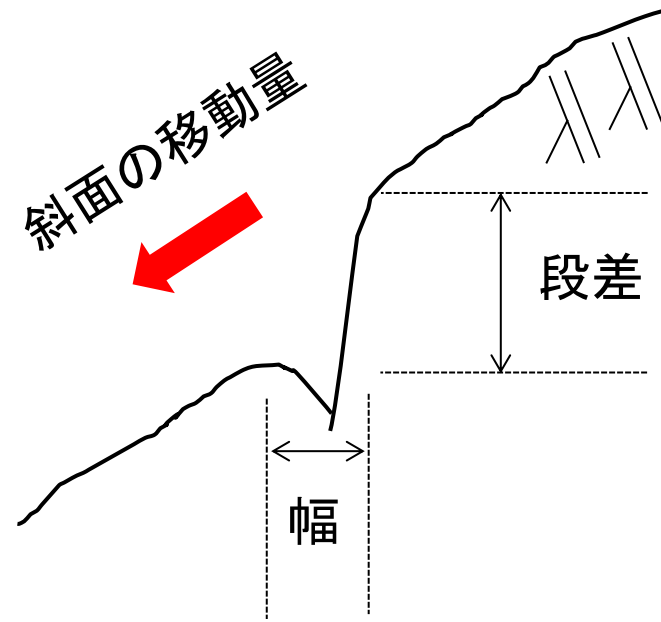
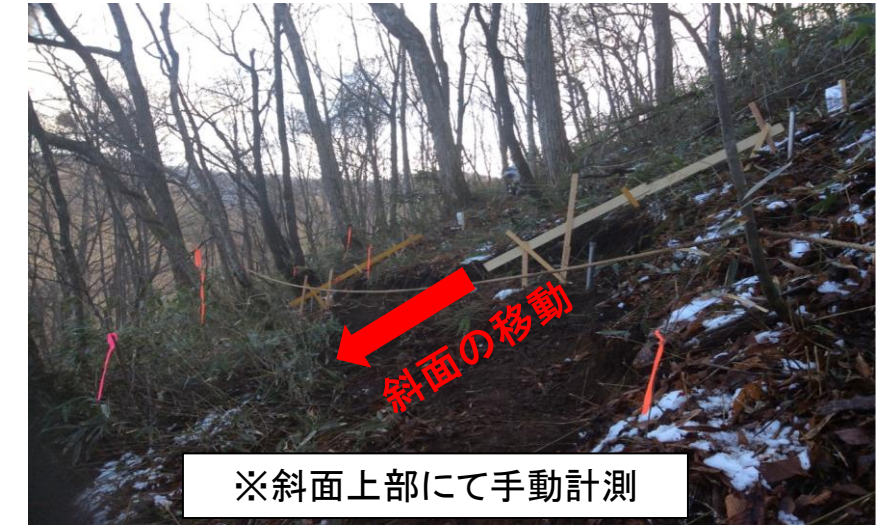
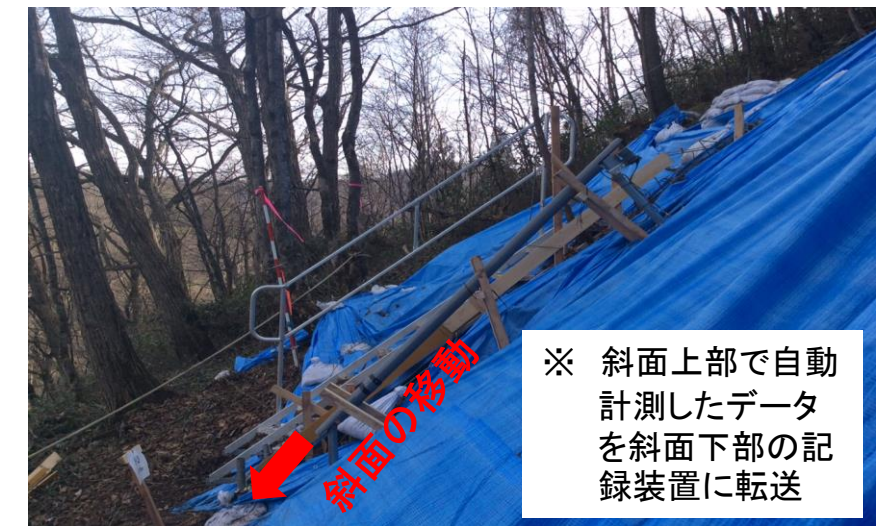
発見時(12月13日)			12月13日以降の斜面の移動量 (2月25日 16:00現在)
	長さ	幅	段差	
クラックA	20m	20cm	60cm	526.9mm [A2]
クラックB	10m	20cm	20cm	155.0mm [B2]
クラックC	1m	20cm	0cm	90.2mm [C1]

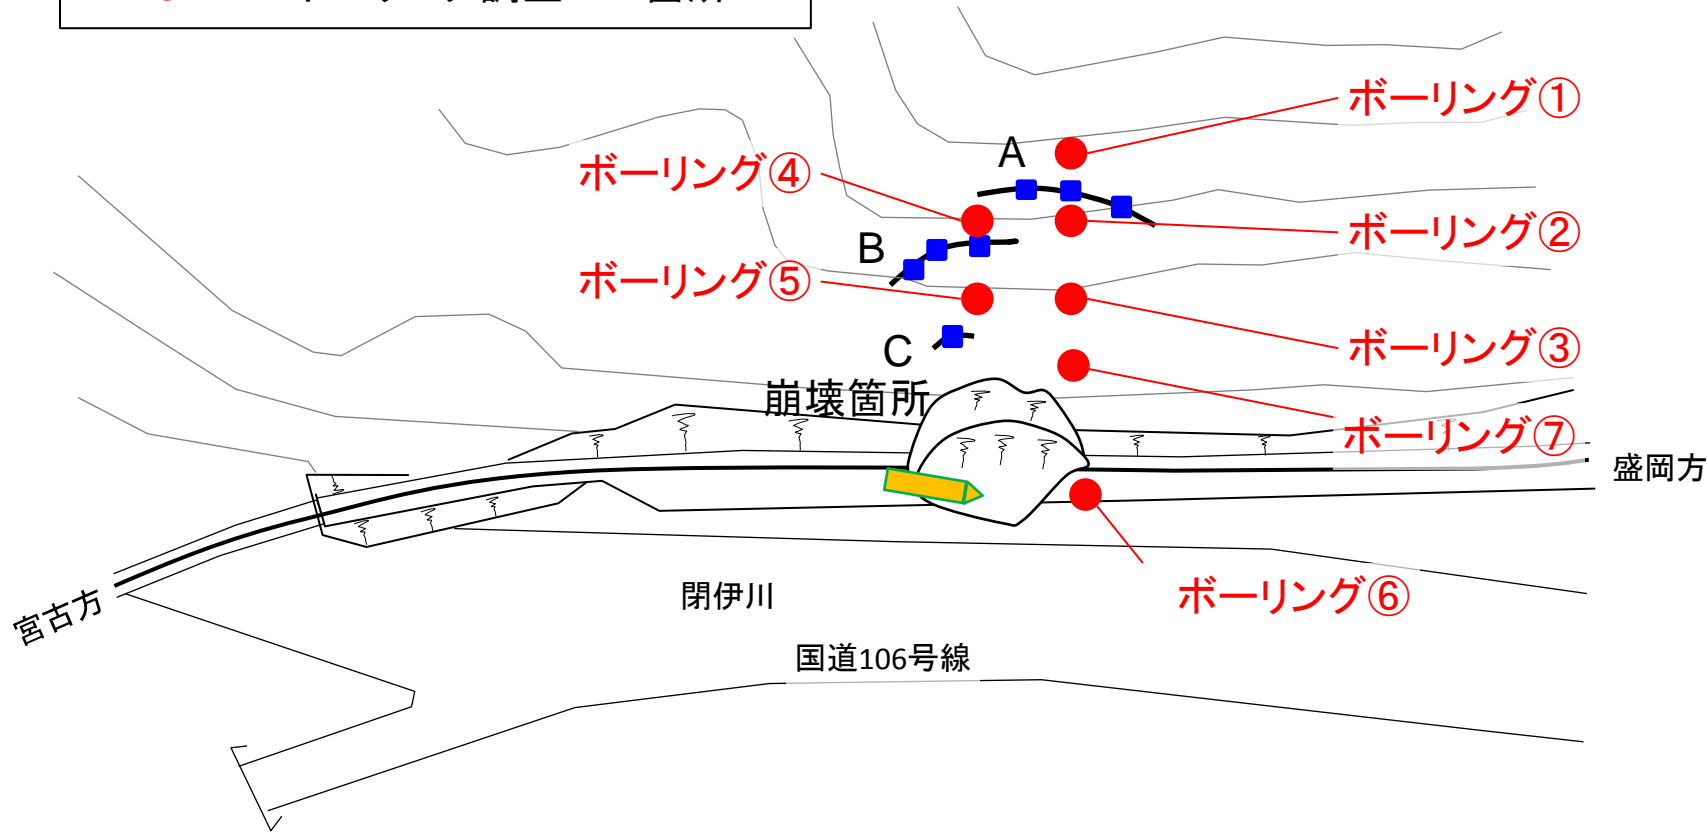
ボーリング調査箇所と調査深度

- / / クラック計測 7箇所
- ボーリング調査 7箇所
