名古屋駅構内における仮設のサインの破損について

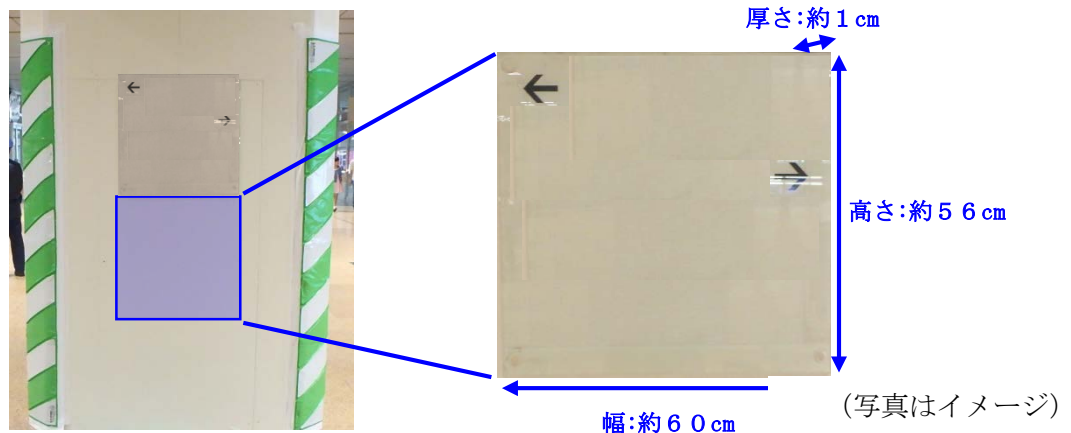
2. 破損物 仮設した旅客誘導サイン

- ・素材 : 強化ガラス
- ・大きさ : 高さ約56cm×幅約60cm×厚さ約1cm
- ・重さ : 約4kg

4. 原因 サイン改修工事のための仮囲いの壁面にサインを仮設する際、作業者がビス留めを失念し、両面テープだけで設置された状態になっていたため、重みのためにはがれ、破損したもの。（仮設のサインの下部が地上から約70cm）
（ジェイアールセントラルビル株の発注工事で、大成建設株が施工）

5. 対策 仮設のサインを軽量にする等、施工方法の見直しを行うとともに、作業完了後の安全確認を徹底します。
