## 石勝線 トナム駅構内において貨物列車が一時的に脱線し載線した事故について

平成 30 年 2 月 24 日  
北海道旅客鉄道株式会社

石勝線 トナム駅構内における地上設備の損傷状況及び脱線痕の調査状況について

平成30年2月24日

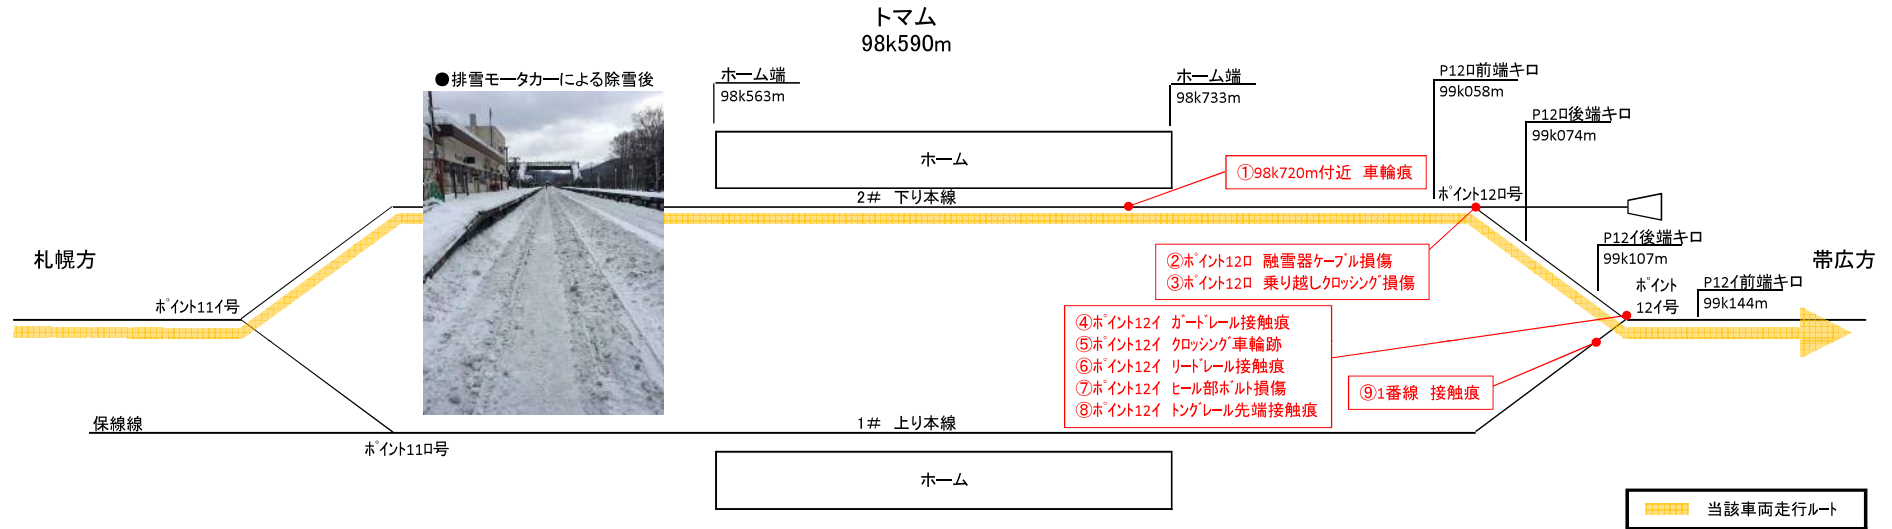
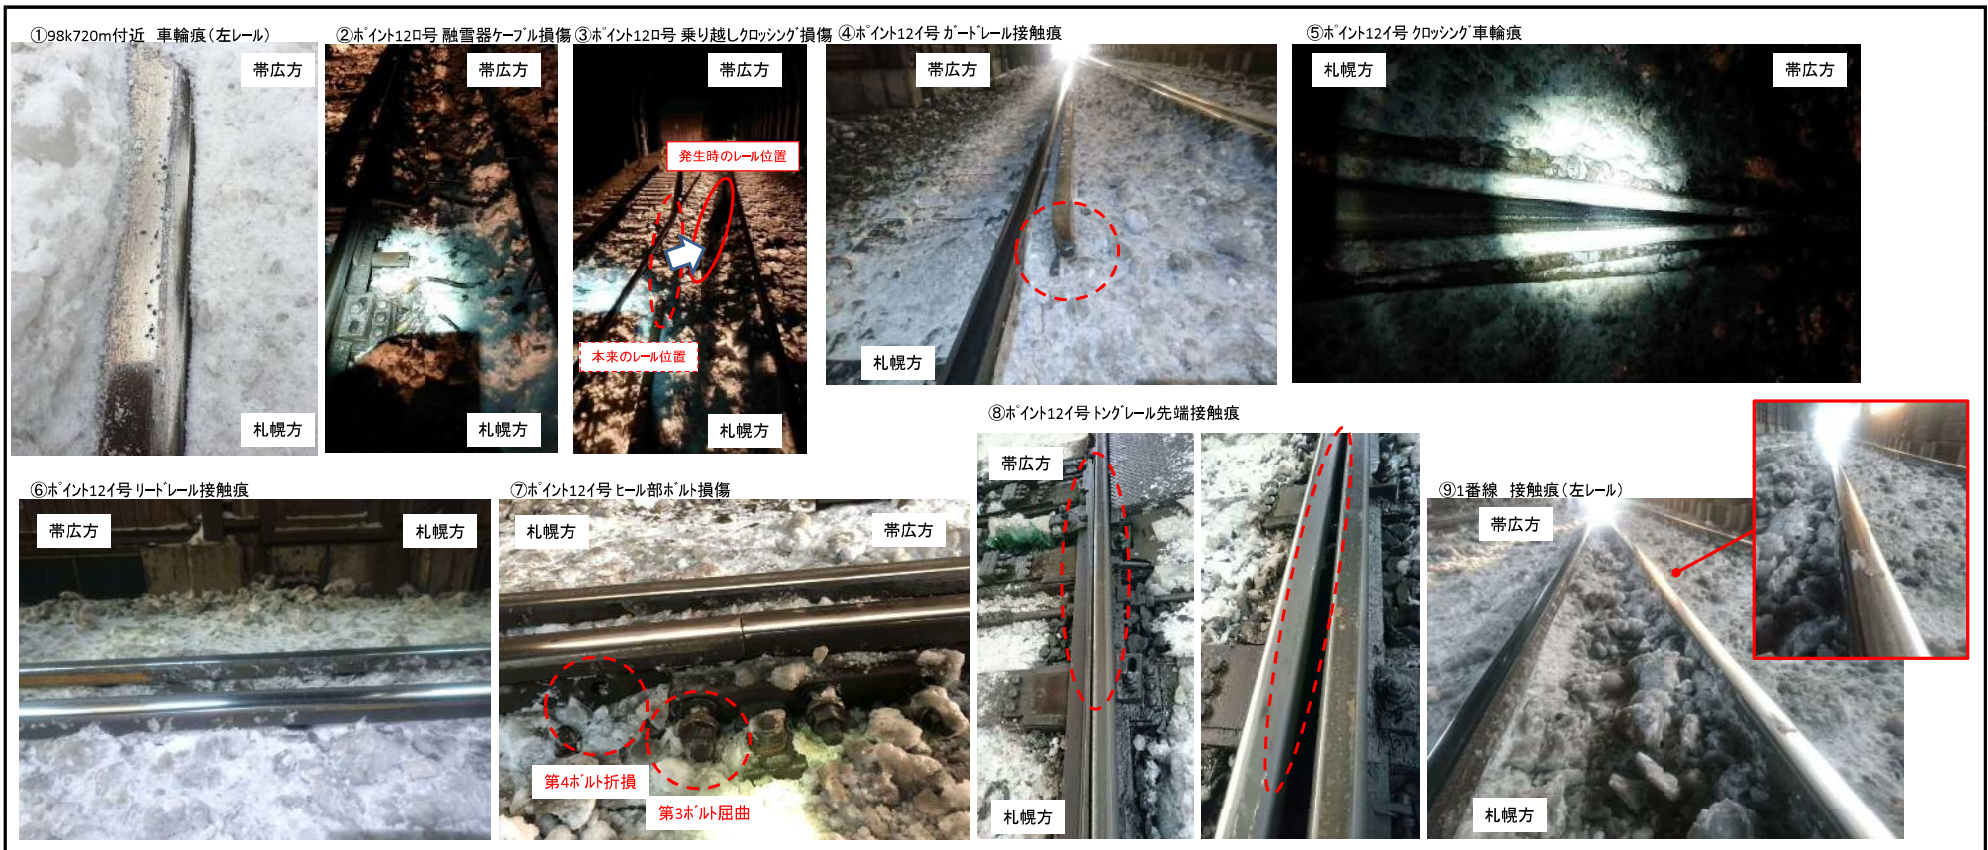
6. 原 因 調査中
7. 時 系 列
  - 4:05 頃 排雪モータカーの進路構成中にポイント 12 号で不転換が発生し、当該モータカーの保線社員に現地確認を指示した
  - 4:20 頃 当該モータカーの保線社員がポイント 12 号口を確認したところ、ポイントの一部が破損していることを発見した
  - 6:05 頃 帯広貨物ターミナルに到着した貨物 2077 列車の、機関車を含めて 3 両目の貨車 1 軸目の車輪に傷があることを確認した

- 7:35 頃 現地調査のため出勤した保線社員が、ポイント以外のケーブル等に損傷を認めた
8. 付 記
  - (1) 当該箇所を直前に通過した列車は、2/23 のスーパーとかち 9 号 (2/23 札幌駅 21 時 04 分発 帯広駅行 トナム駅通過 2/23 22 時 57 分) ですが、異常は認められていません。また、当該箇所を事故直後に通過した列車は貨物 2091 (2/24 0 時 13 分 札幌貨物ターミナル発 新富士行 トナム駅通過 2/24 02 時 36 分) 列車で異常は認められていません。
