S-02-247

日本車輛製造株式会社  
機電本部 サービス部

### 杭打機ステーホルダ部はしごに関するご注意

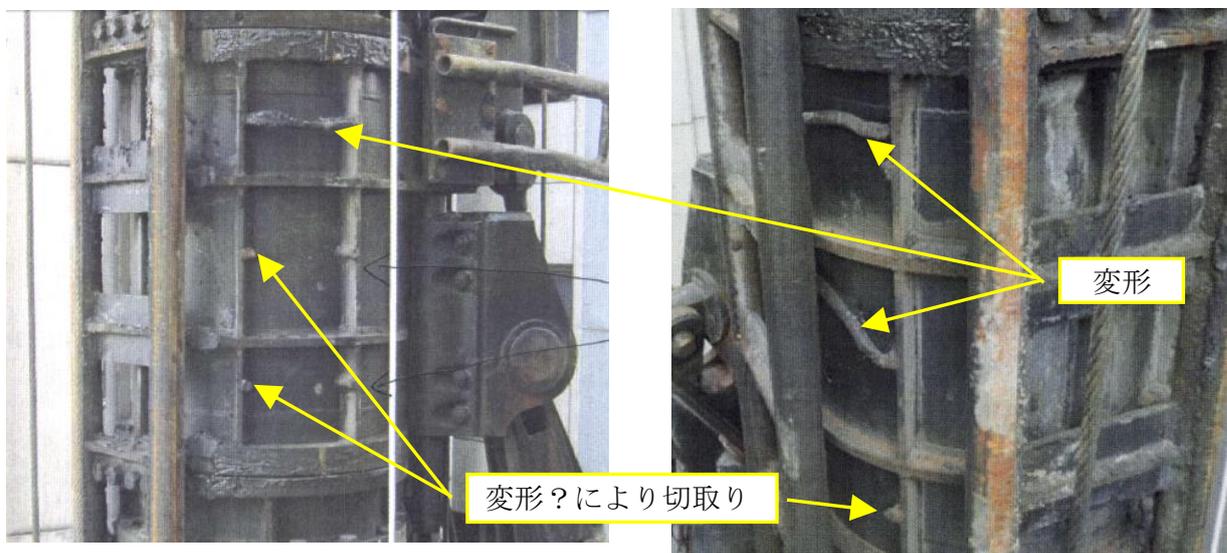
1. 当該機械はしご（ステップ部）状況

さて、主題の杭打機ステーホルダ部におきまして、ホルダ部分のはしご（ステップ部分）損傷による安全性の低下が関係する事故事例が発生致しました。

リーダのはしご損傷（大きな曲がりや著しい損傷）につきましては、昇降時に墜落等の重大事故に繋がる危険性が有りますので、速やかな補修をお願い致します。

①はしご（左）

②はしご（右）

リーダのはしごに関する検査につきましては、「車両系建設機械の定期自主検査指針」にも記載が有りますが、特定自主検査・月例検査・作業前点検などの際に充分留意戴き、不良の場合は速やかに適切な処置を行って下さい。

尚、ステーホルダ部（ホルダ本体及びステップ部分）は、ハンマ・オーガ併用工法や多軸（連続壁）工法などリーダ回転を伴った作業において、ハンマやオーガとの干涉（接触）による損傷の可能性が有りますので、運転操作上のご注意を併せてお願い申し上げます。

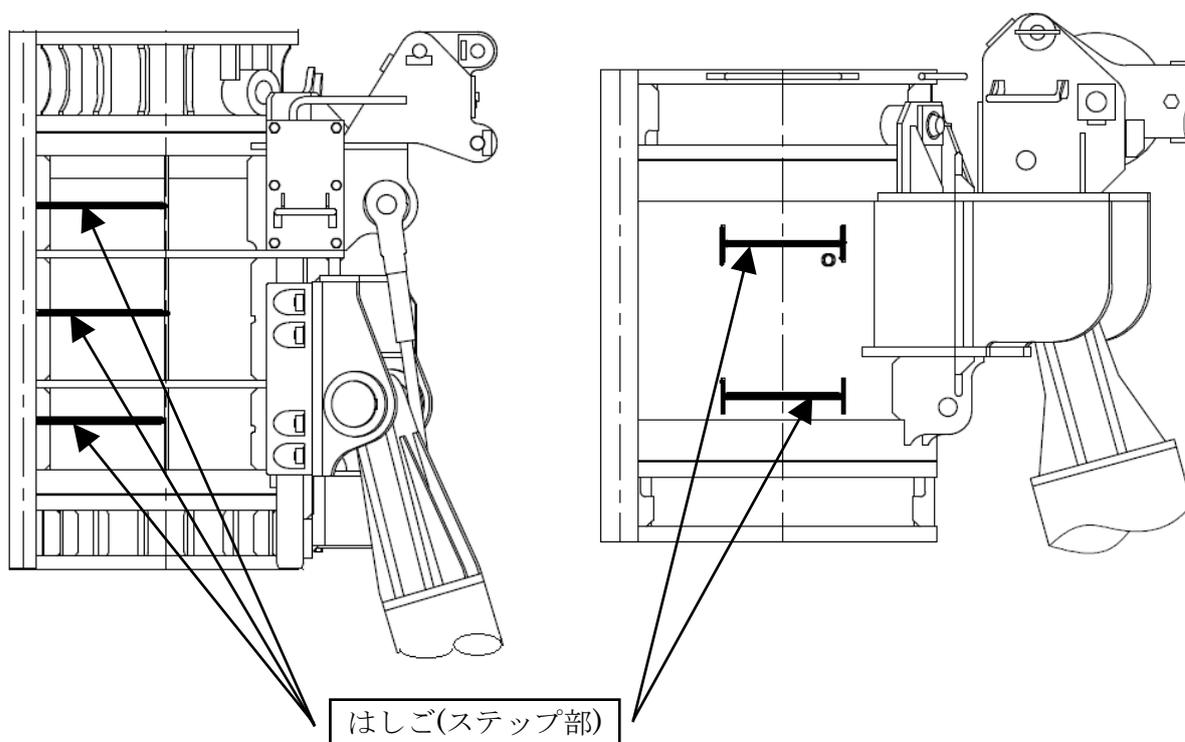
2. 当該部図

①当該機種図（DHP80）

②類似機種図（DH658他）
