2021年 3月 31日

日本車輛製造株式会社
機電本部 サービス部

経年劣化によるウインチブレーキの誤動作について

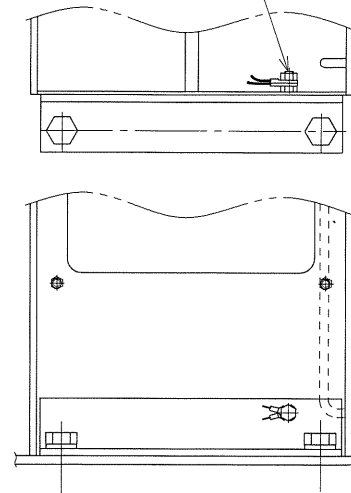
A部詳細
(S=1/5)

主・補・第3のドラムロックと、ウインチモード切替え用操作電源のアースは、添付資料A部のボルトにて固定しボディ(アース)へ接続しております。本件は、このボルトが経年の腐食によって溶接部より脱落し、ドラムロックシリンダを操作した電源が回り込み、主・補・第3ドラムが同時に自動ブレーキモードからフリーフォールモードへの切替誤動作が発生しました。

アース取付部
③腐食でボルトが脱落していないかを確認する。

当該アースが確実にボディアースと接続されていれば今回の事象は発生しません。今回折損したボルトは、添付資料の要領にて点検が可能ですので、早急に当該部の点検をお願い致します。

当該ボルトの腐食が著しい場合には、アース移設工事を行いますので弊社サービスセンターまたは指定サービス工場へご用命ください。

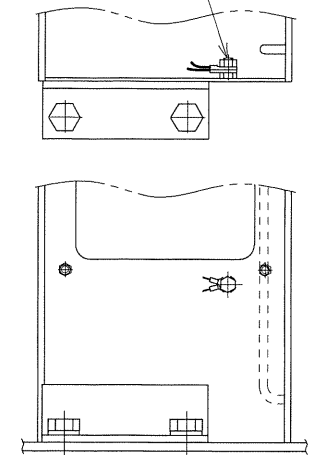
B部詳細
(S=1/5)

尚、第4ドラムについては、主・補・第3ドラムとはアースの位置が異なりこれらとの連動性はありませんが、第4ドラム単独で同事象が発生する可能性はあります。

アース取付部
③腐食でボルトが脱落していないかを確認する。

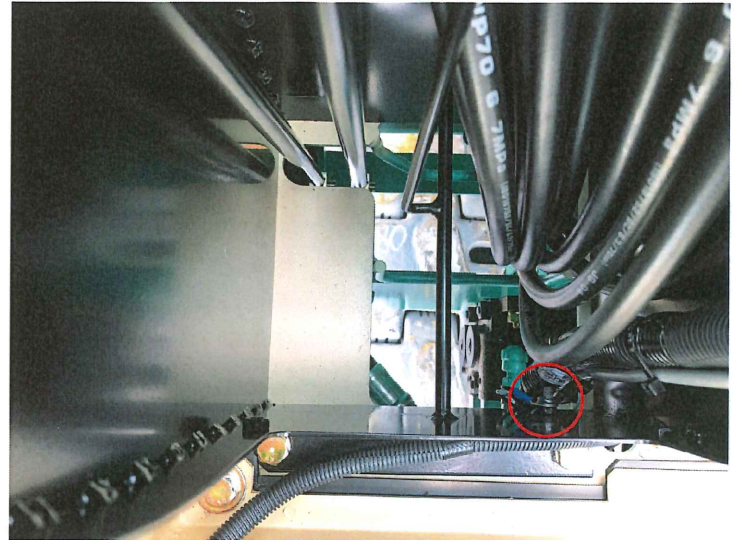
②右レバースタンドアース接続ポート

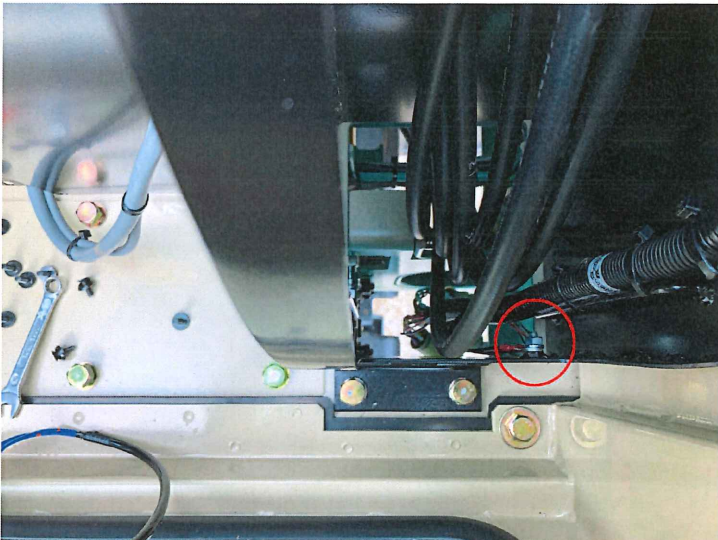
③左レバースタンドアース接続ポート

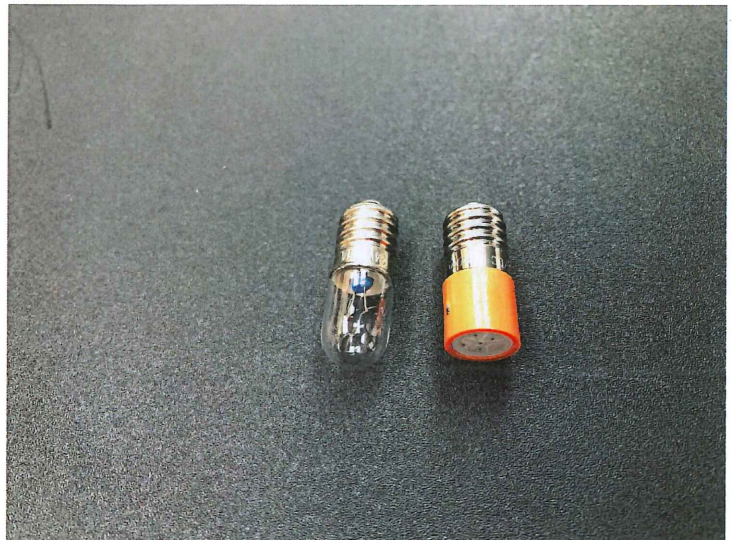
上記対象機以降は、ウインチモードランプが電球タイプからLEDタイプに切り替わっており、回り込む電流値が極めて低いいため同様の事象は起こらないことを確認しました。

④ウインチモードランプ 左=電球 右=LED

更なる予防措置としてウインチモードランプをLED型へ交換することを推奨いたします。交換する際には必ず日車純正部品をご使用ください。

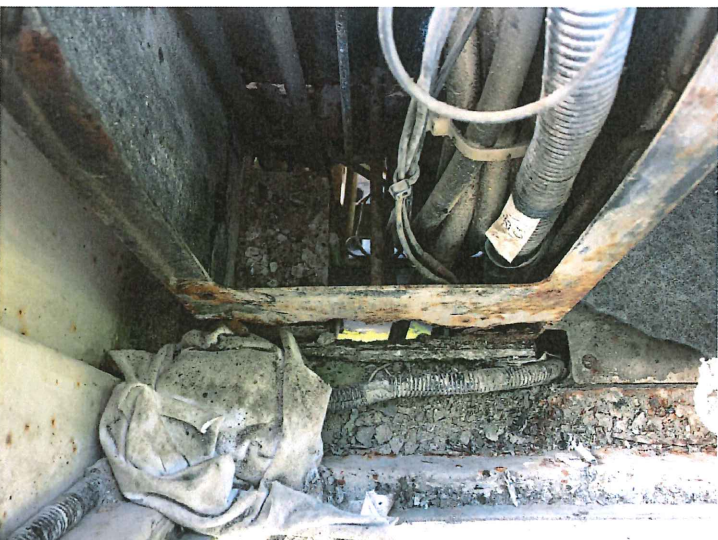
⑤腐食例 右レバースタンド腐食状況

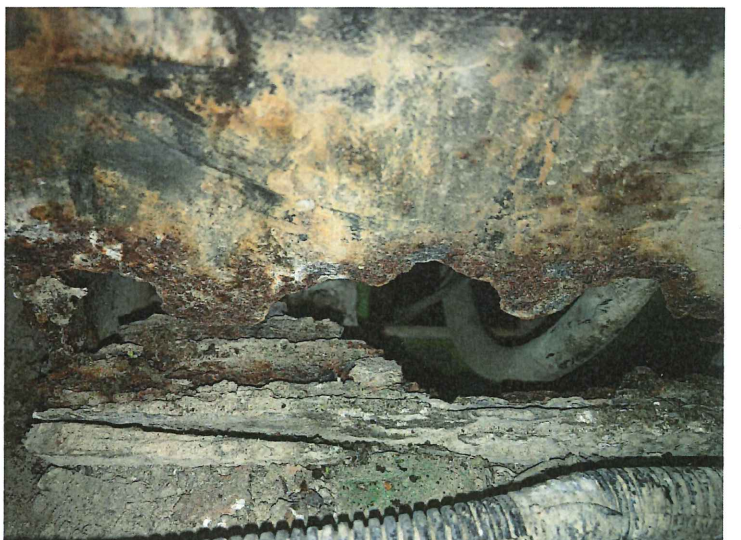
⑥腐食例 右レバースタンドアースポート取付部欠落状況
