令和4年11月28日

日本車輛製造株式会社  
機電本部 サービス部

昇降モータスプラインの点検について

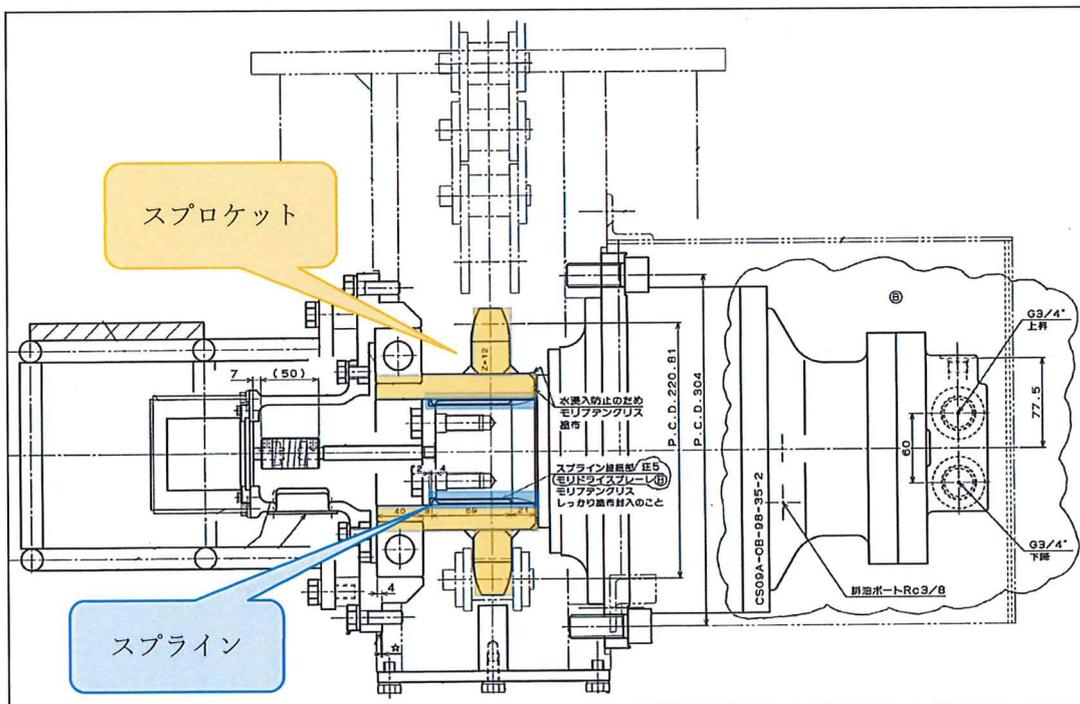
【チェーンドライブ Assy F157A43720 抜粋】

チェーンドライブ Assy スプライン摩耗状況

オーガの上昇、下降操作が不可となりオーガが自然降下。

オーガ昇降のチェーンを駆動するスプロケットのスプライン部が著しく摩耗していたことによりモータの駆動力がチェーンに伝わらなかった。

経年により給脂が不足するとスプライン部が著しく摩耗することがあります。短尺組換え作業時や特定自主検査時、昇降モータ点検・交換時、チェーン交換時等にはモータ Assy を取り外して摩耗状況と給脂状況の点検と清掃を行うことを推奨致します。給脂不足の場合は、モリドライスプレー-5510 を塗布し、二硫化モリブデングリース（日車純正グリース NS-G80MW 推奨）を塗布して組付け願います。

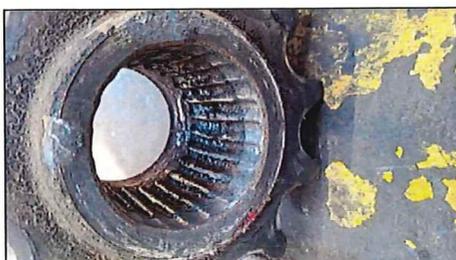
【スプロケット側スプライン】

オーガ昇降のチェーンを駆動するスプロケットのスプライン部が著しく摩耗していたことによりモータ Assy の駆動力がチェーンに伝わらなかった。
