事例-1

事故内容 3点支持式くい打機のバックステー抜け落ち

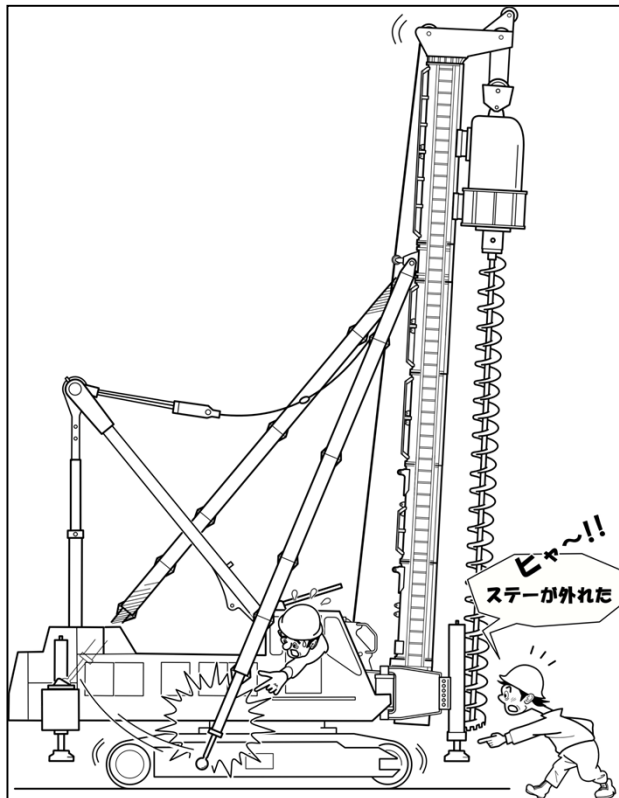
くい打機にアース・オーガを装着して削孔中にオーガを引抜いた所、右側バックステーがシリンダの球座から抜け出して地上に落下した。

- ①球座押えカバー(二つ割)の取付けボルトには緩み等の異常は認められなかったが、カバー自体は 外側へまくれ変形して大きく摩耗していた。
- ②特定自主検査の記録では検査がなされていたが、摩耗量の測定など十分な検査がなされなかった可能性がある。

- ①球座部分の遊びが大きい場合は、カバーを分解して構成部品の摩耗度合いを測定する。
- ②検査者は機械が施工状態の姿勢で点検が困難な個所については、検査方法や診断方法等について、日常的に研鑽を図る
