事例-2

事故内容 3点支持式くい打機のトップシーブベアリング破損

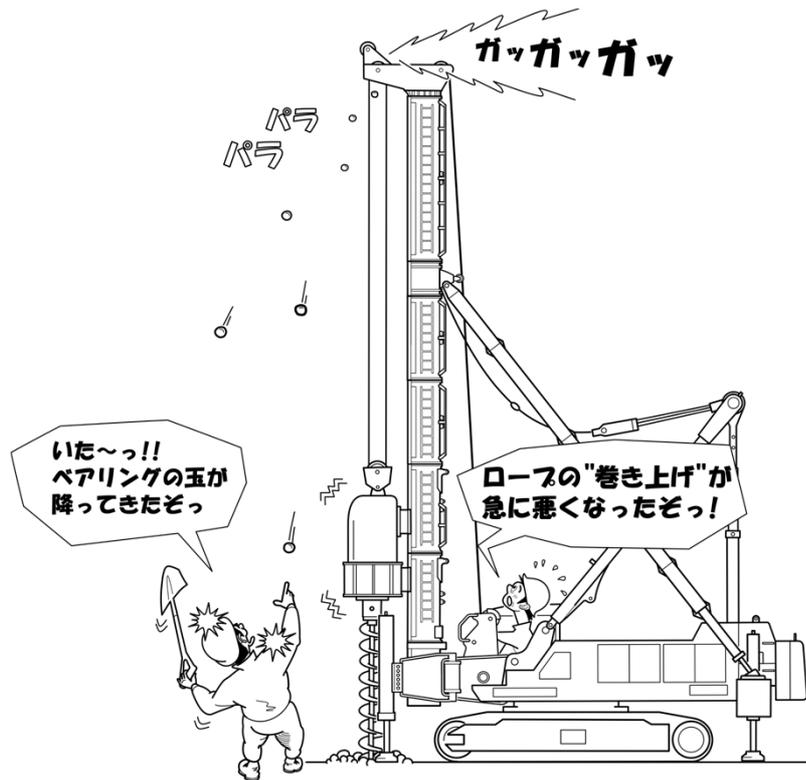
くい打機にアース・オーガを装着して地中連続壁を造成中にオーガを巻上げた所、トップシーブのオーガ吊りシーブベアリングが破損して、ベアリングの鋼球が地上に飛散した

- ① トップシーブのベアリング(シール型玉軸受)の摩耗若しくはシールの劣化により封入グリースが流出して潤滑不足となり、保持器が焼付き破損をきたして鋼球が脱落した。
- ② 特定自主検査の記録では検査がなされていたが、ガタ付きや手回し異音の点検など十分な検査がなされなかった可能性がある。

- ① 月例検査や特定自主検査、および現場での機械組み立て時に点検する。
- ② 検査者は機械が施工状態の姿勢で点検が困難な箇所については、検査方法や診断方法等について、日常的に研鑽を図る。
