事例ー3

事故内容 3点支持式くい打ち機のリーダ倒壊

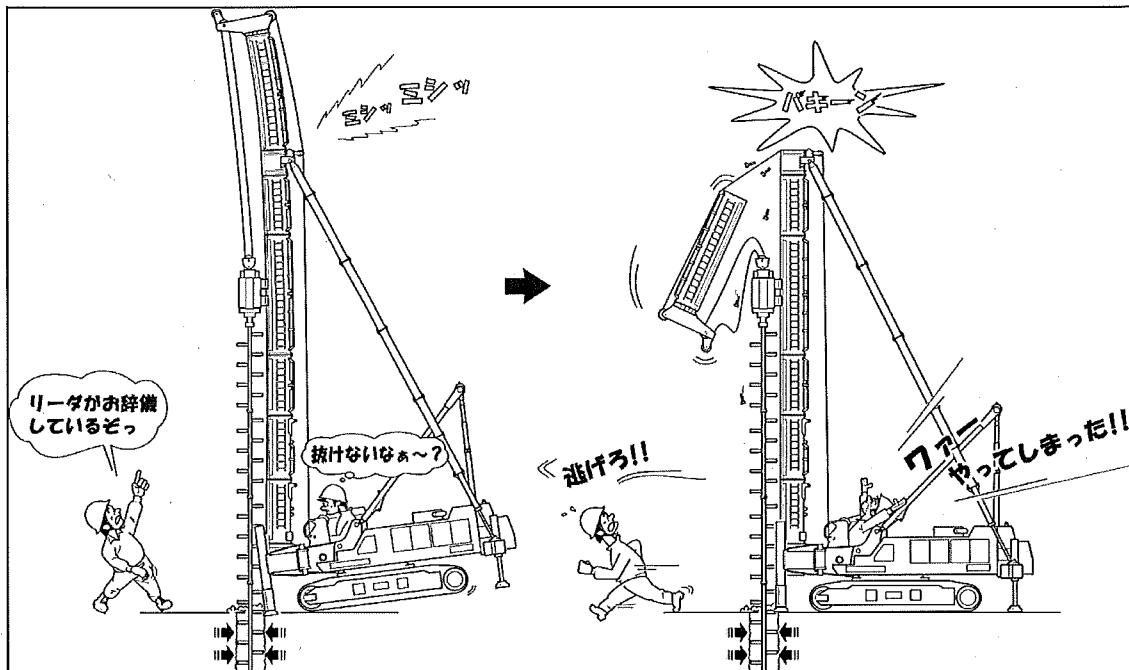
回転埋設工法で、前日堀置きされた掘削ロッド(40m)を主巻オーガにて巻き上げようとした所、上部7mリーダ部分がステー・ホルダの上部フランジ部分から機械の前方へ倒壊し、地上に落下した。その際、当該フランジの取付けボルトは全数折損した。

- ・事故現場：倉庫基礎工事
- ・被災状況：足首の骨折

- ①折損ボルトは、引抜き力を受け持つリーダ背面側のボルト断面に、鋸付いた亀裂が認められた。
- ②背面以外のボルトは規格外品の混在とねじ部の腐食があり、締付け面の痕跡から弛みも生じていた。
⇒リーダ背面ボルトの強度低下が大きなオーガ引抜荷重に耐えられず、順次ボルトが折損したもの。

- ①ボルトは適当な締付け力を加えないと、荷重が衝撃的に伝わる為疲労破壊しやすいので、通常分解しない部分であっても、組立て時に増し締め確認する。
- ②組立て時に腐食、亀裂など異常があれば、そのフランジのボルトは全数新品と交換する。
- ③大きな引抜荷重は、オーガ引抜荷重計を使用して過荷重とならないよう、荷重管理する。
