事例一五

事故内容 オーガ下部振れ止め落下

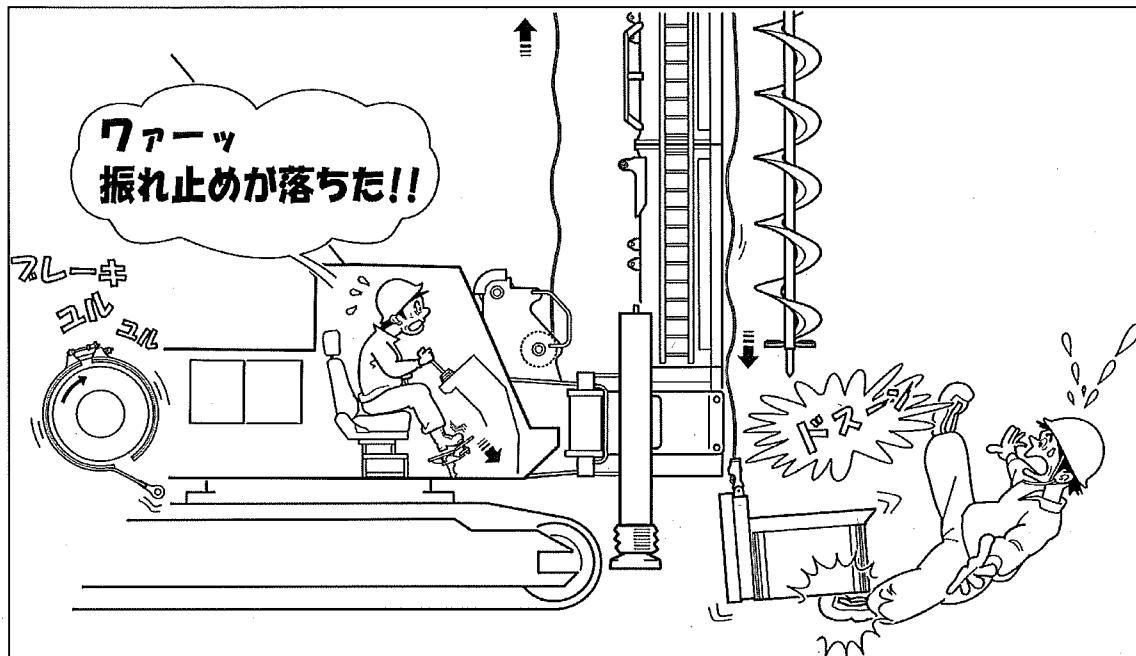
地中連続壁工法でオーガ掘削中、ロッド継ぎ作業のため下部振れ止めを巻き上げ操作したが、下がらなかった。
(振れ止めはサードドラム吊りで、自動ブレーキモードで操作)

サードドラムのブレーキバンドを一旦弛めたら、振れ止めが落下したため、作業を続行した。

暫くして、突然振れ止めが地上に落下し、丁度、振れ止めの下に入った作業員を直撃した。

- ・事故現場：地中連続壁工事
- ・被災状況：足首の骨折

- ①ブレーキバンドのドラム下部連結レバーピン2個所が錆付いており、自動ブレーキ用バネの力が、
ブレーキバンドに十分伝わらず、制動力不足で振れ止めが落下した。
この状態では、ブレーキバンドの解放も不十分であり、ブレーキ引き摺り状態になっていた。
- ②事故前に振れ止めが下がらず、ブレーキバンドの調整ナットを弛めたことで、更に制動力の低下を招いた。

- ①普段『自動ブレーキモード』しか使用しない場合でも、時々『フリーフォールモード』に切り替えて、
ブレーキペダル操作で『足踏みブレーキ』の効き具合を必ず確認する。
- ②月例点検では、ブレーキ系統(ロッドとレバーの各連結部ピン廻り)に錆止めスプレー(CRCなど)
を吹きかけて、錆付きを予防する。
- ③吊荷を保持する時や、吊荷の下に人が入る時は、必ず『ブレーキペダルロック』と『ドラムロック』を併用する。
