2022年4月12日
東日本旅客鉄道株式会社

蕨交流変電所における火災に係る原因及び今後の対策について

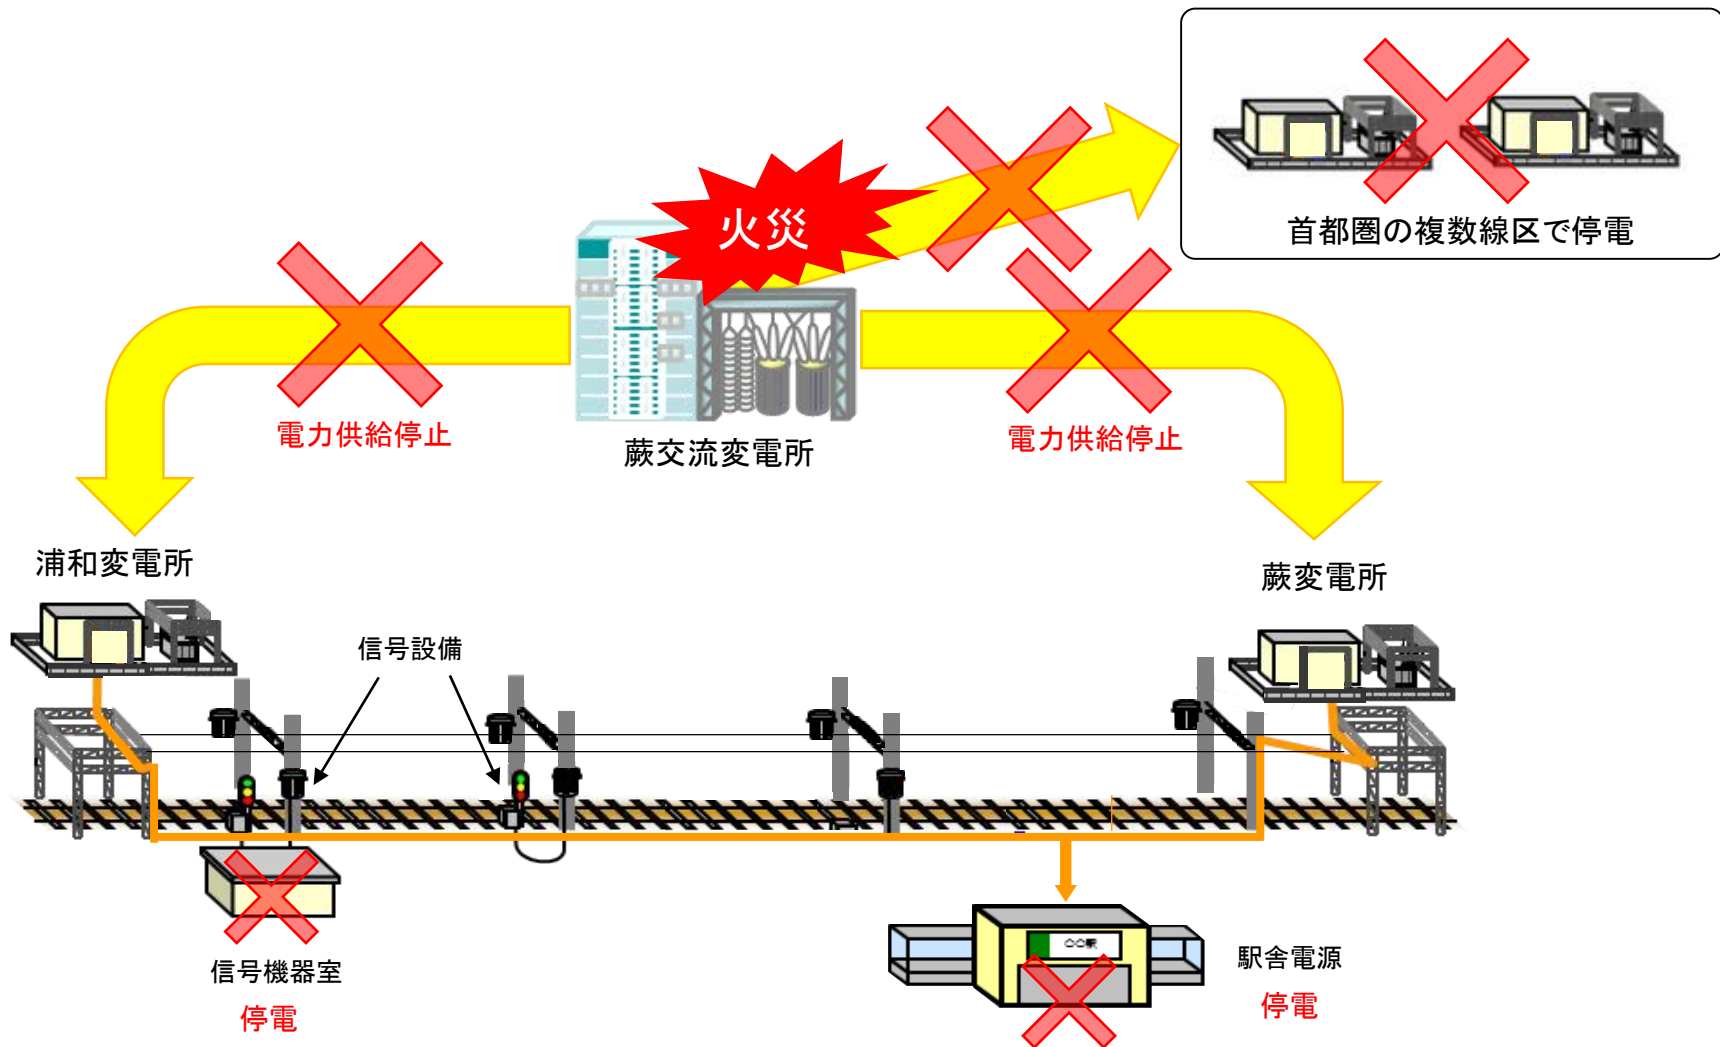
事象発生時の電力供給状況

2021年10月10日に発生した火災により蕨交流変電所が停電し、列車運行に必要な信号設備等へ電力を供給することができなかつたため、長時間列車運行不可

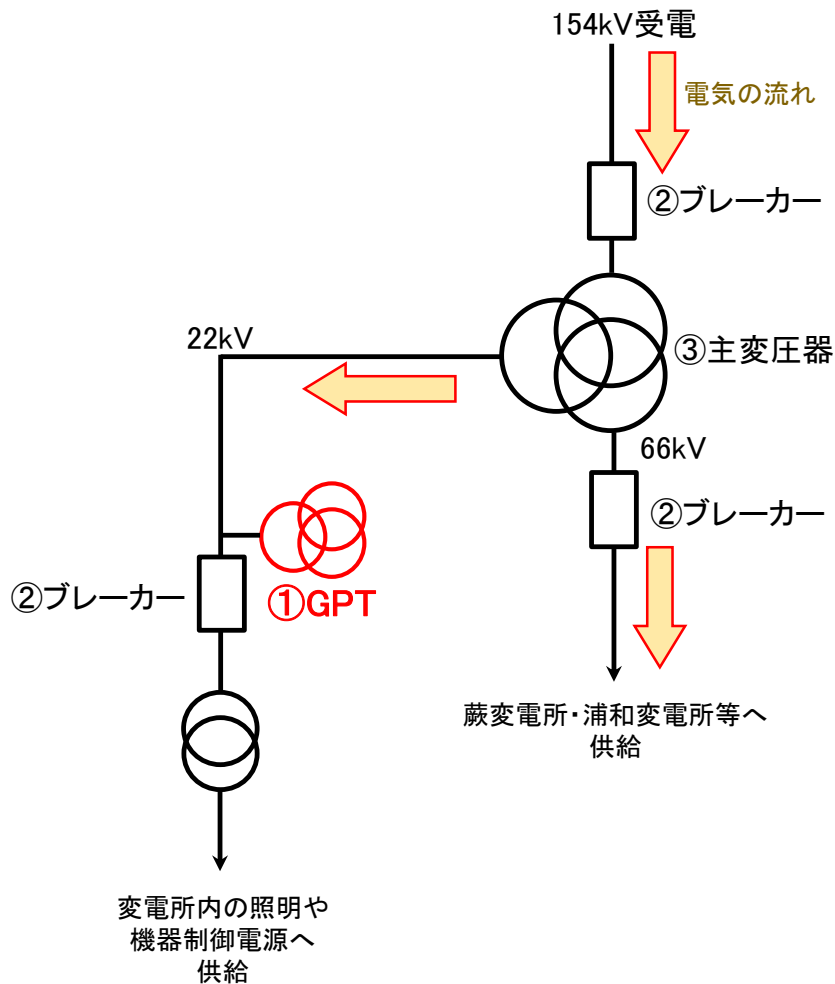
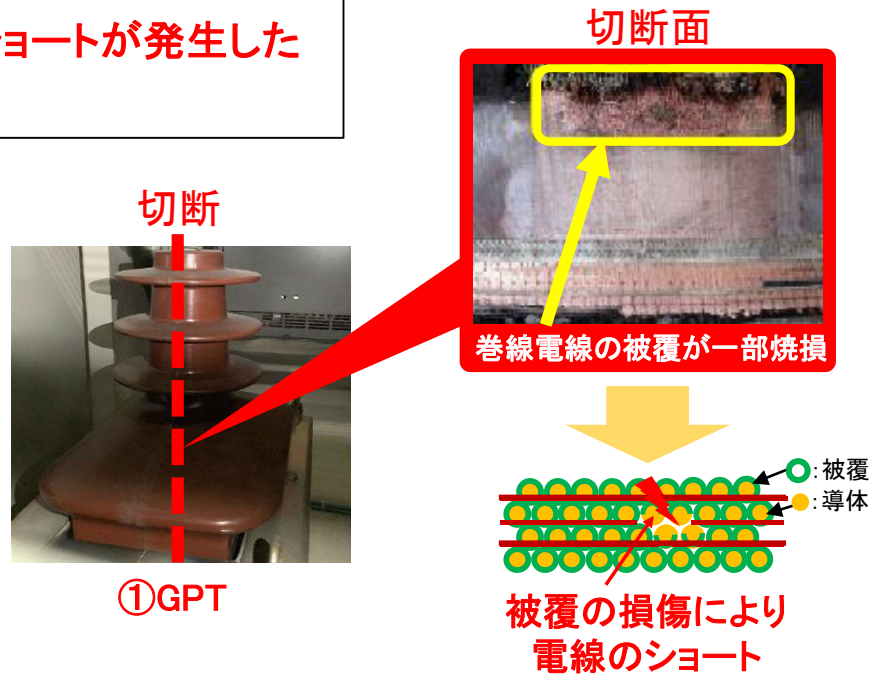
・ 火災による焼損が多く特定には至りませんでした。接地形計器用変圧器（以下、GPT）^{※3}の損傷（GPT内部電線のショート）が起因と推定しております。

GPT(接地形計器用変圧器) (①)内部で電線のショートが発生したことが起因と推定

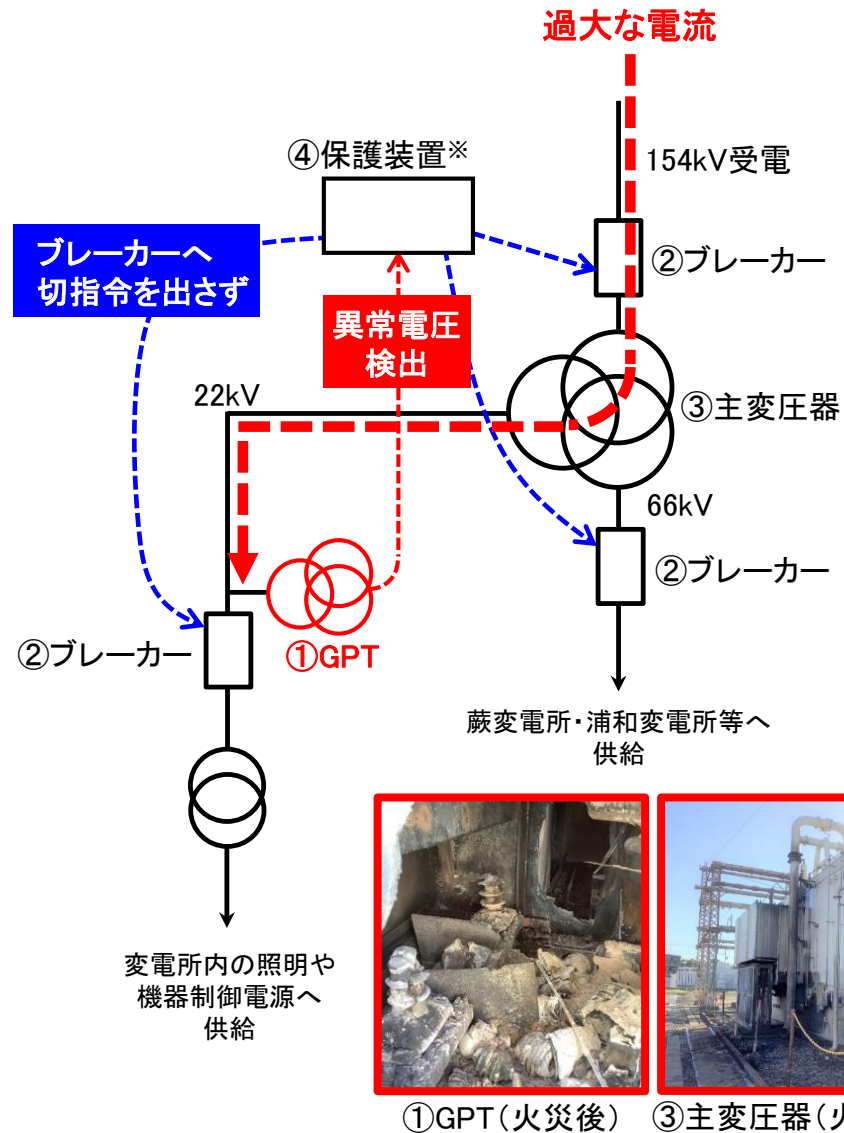
GPT内部での電線のショートにより、保護装置※(④)の動作に至らない**異常電圧を検出**

不要な停電を防ぐため、**保護装置(④)が動作しない状態**となった

保護装置(④)がブレーカー(②)へ切指令を出さず**過大な電流が発生してその後継続**

GPT(①)及び主変圧器(③)が焼損

以上により**火災へ至ったと推定**

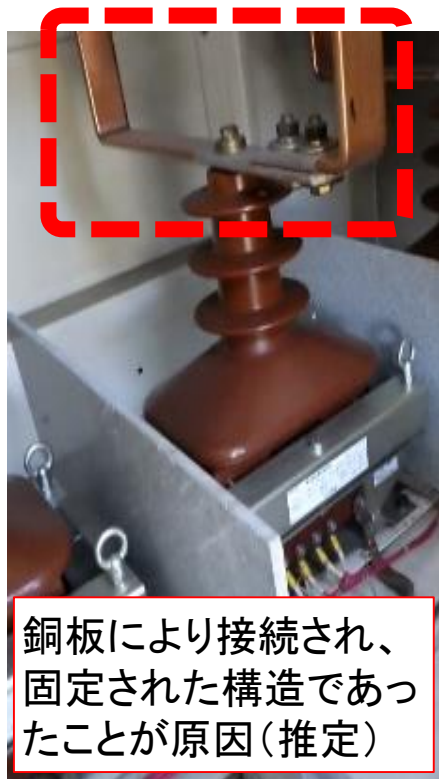
(現状)

・ GPTが損傷（GPT内部電線のショート）した原因として、銅板により接続され、固定された構造であったことが推定されることから、電気回路とGPTの接続を、

銅板により接続され、
固定された構造であっ
たことが原因(推定)

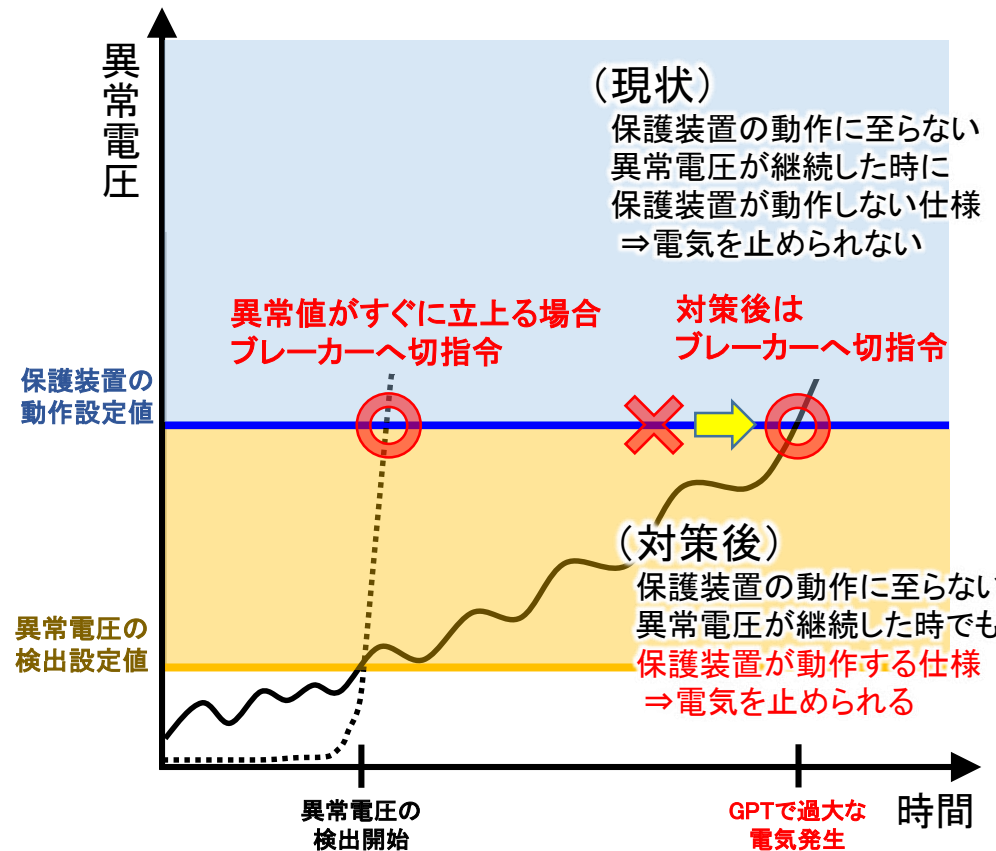
- ・保護装置が動作しない状態となった原因として、保護装置の動作に至らない異常電圧が継続した時に、保護装置が動作しない仕様でありましたが、保護装置を改修し異常電圧が継続した時でも保護装置が動作する仕様とします（2023 年度までに 25 箇所）。

保護装置の動作に至らない異常電圧が継続した時でも保護装置が動作する仕様へ改修(2023年度までに25箇所)

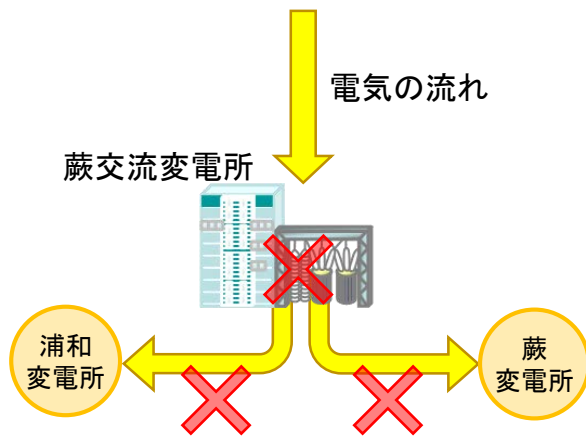
現状(蕨交流変電所トラブル時)

蕨交流変電所が停電となった場合、浦和・蕨変電所へ電力を供給することができない
