2023年4月9日
西日本旅客鉄道株式会社

向日町駅の待合室の引き戸レールカバーが落下した事象について

2023年4月8日、向日町駅にて待合室の引き戸レールカバーが落下する事象が発生しました。

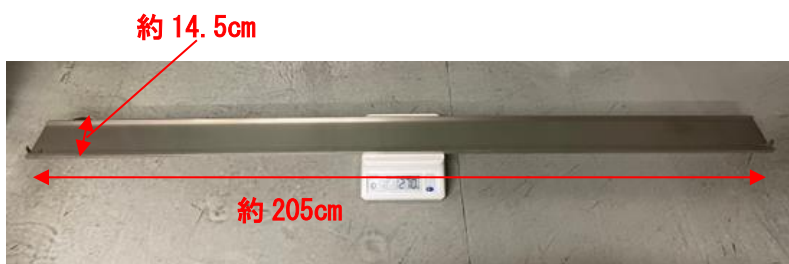
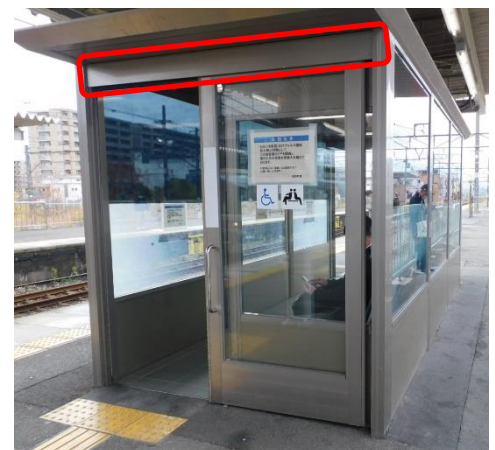
16時45分頃、向日町駅の駅係員はお客様から、「待合室の部材が落下した」と申告を受けました。確認の結果、16時42分頃に上り（京都方面）ホームの待合室北面のドア外側上部に取り付けられたカバーが落下していることが判明しました。

※落下箇所までの高さは約2.1mです

4 落下物

待合室の引き戸レールカバー

大きさ：縦：約205cm×横：約14.5cm

厚み：約0.5cm

材質：アルミ製、重さ：約1.3kg

振動等によりビスが緩んだためと推定しますが、詳細は調査中です。
