平成25年5月7日

## 特急スーパーカムイ6号の床下から 出火したトラブルについて －解体作業状況－

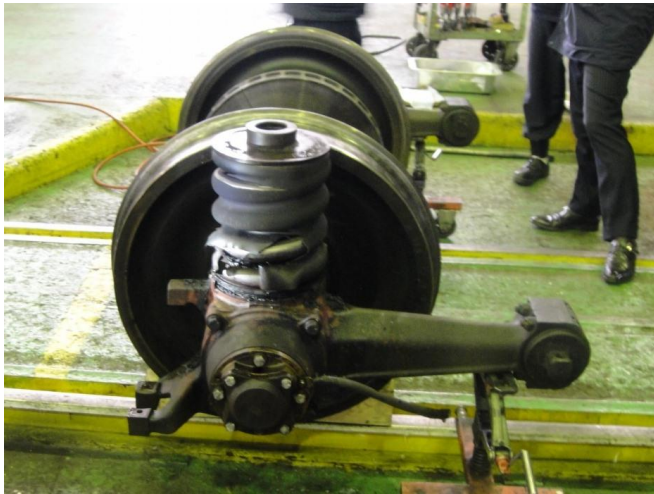
解体作業により、車軸軸受の直上にある「軸バネ防雪ゴムカバー」の下部が溶けた状態であることを確認しました(写真1および2)。

(写真1)  
当該車輪付近の外観

今後も引き続き、車軸軸受等の分解作業を行い、原因の特定を進めてまいります。

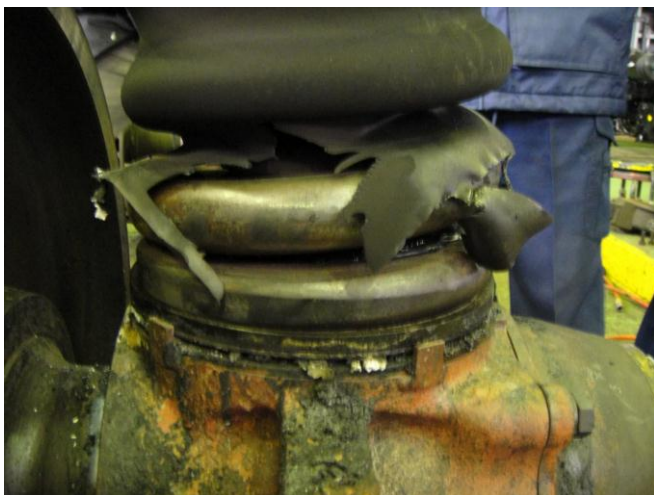
(写真2)  
溶けた「軸バネ防雪ゴム  
カバー」
