京津線の運転再開目途について(復旧作業の継続)

1. 被災箇所および復旧作業状況について

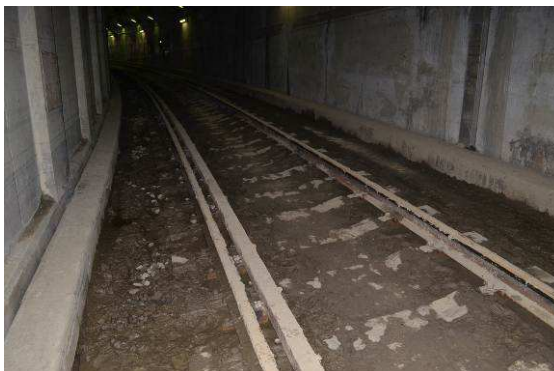
冠水しておりました御陵駅についてはポンプをフル稼働させ排水作業を終えたのち、汚泥の撤去を行っております。また、付近を流れる河川等からの水の流入により、御陵駅～京阪山科駅間の道床が大量に流出いたしましたので、現在軌道整備を実施しております。

排水後の汚泥の状況

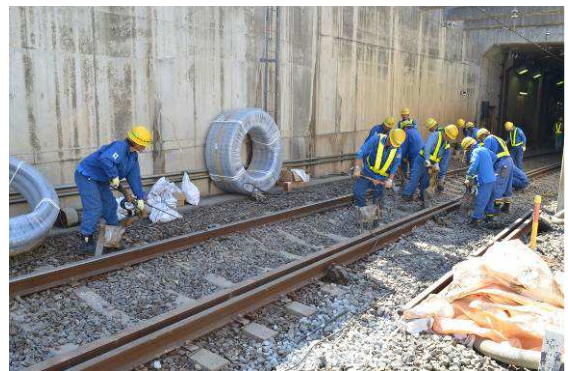
軌道整備作業の様子

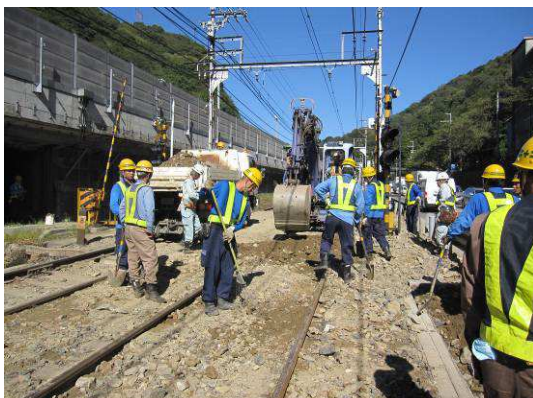
並行しております国道1号線山手側からの土砂流入がございましたが、土砂の撤去は完了し、運行に向けた軌道および設備の点検等を終了いたしました。

土砂撤去作業の様子

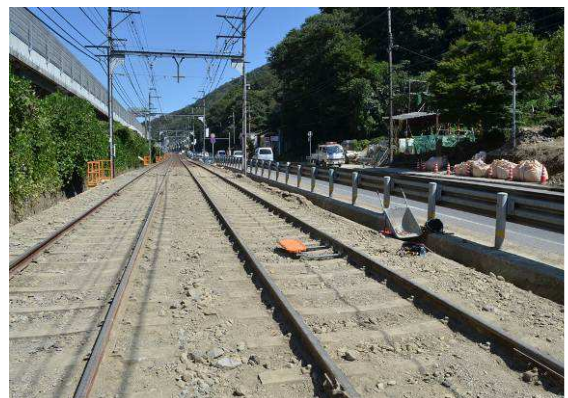
土砂撤去作業後の状況

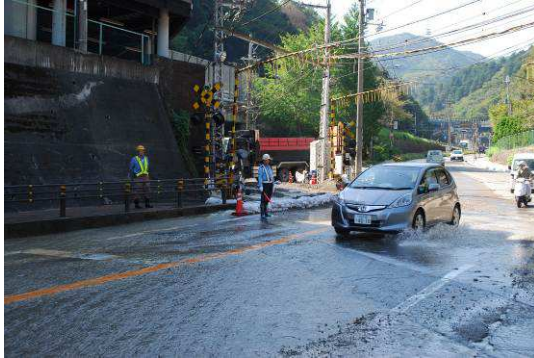
軌道横を流れる吾妻川からの土砂流入により、本格的な復旧作業に着手できない区間がございました。9月18日(水)夜半から開始された河川管理者による土砂流入を止めるための浚渫工事等と並行して、土砂の撤去作業を鋭意進めております。ただ、流入した土砂が相当量に上ることから、復旧作業にはさらなる時間を要する見込みです。

上関寺国道踏切(国道 161 号線)の状況

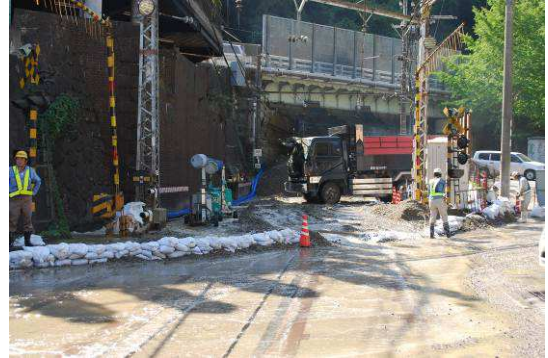
国道 1 号線交差部の状況(上栄町駅側より)

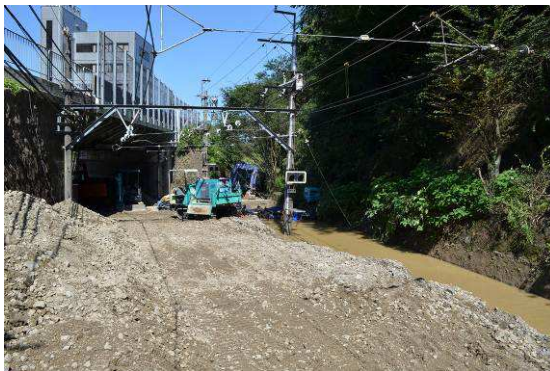
国道 1 号線交差部の状況(大谷駅側より)

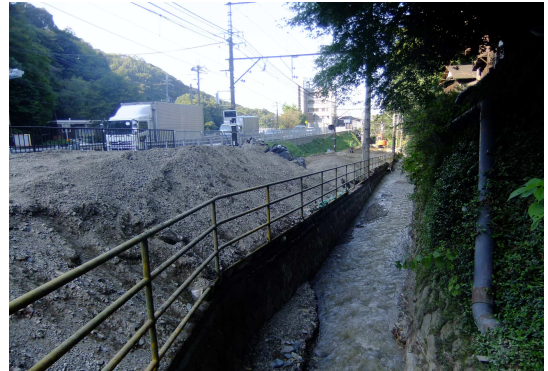
吾妻川から流入した土砂の堆積状況

大谷駅～上栄町駅間の被災箇所につき、流入した土砂が相当量(現在の堆積土砂 約 3,000 m³)に上ることから、復旧作業が難航しており、運転再開までにはさらに 1 週間以上の日数を要する見込みです。
