## 函館線 大沼駅構内で発生した列車脱線事故について

平成25年9月21日

J R 北 海 道

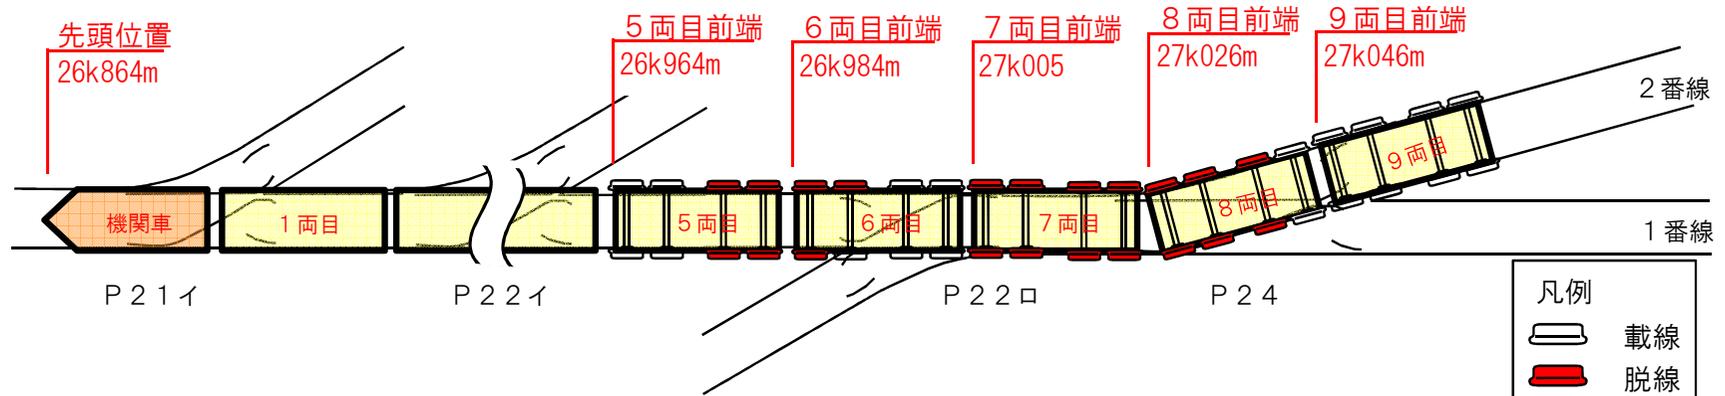
## 詳細図

停止後、編成を確認したところ、貨車の前から5～8両目が脱線しているのを認め輸送指令に報告した。その後、保線係員の調査により5両目は後ろ台車の2軸が進行右側、6両目は前台車2軸が進行右側、7両目は前2軸が進行左側、後ろ2軸が進行右側、8両目は前台車2軸が進行右側に脱線していることが判明した。

- (1) 当駅2番線は副本線であり、旅客用のホームはなく旅客の定期列車は使用していない。
- (2) 本列車運転士は当駅発車後、速度約20km/hで3ノッチ力行運転中、後部から引っ張られる感じと共にブレーキ管の減圧を認め、ポイント21号イ付近に停止している。
- (3) 本列車の当駅2番線駅中から函館駅方本線への進路は、出発信号機を過ぎ約5mで、その後ポイント24号、22号口、22号イ、21号イを通過していく進路となっている。
- (4) 軌道は2番線は木マクラギでレールを犬釘およびタイプレート(締結装置)で締結している。
- (5) 直近の線路検査履歴は、徒歩巡回9月18日、軌道変位検査は6月7日である。
- (6) 6月7日に行った軌道変位検査の結果、整備基準値を超える軌間変位があった。
- (7) 当駅2番線を走行する列車は一日1本で、3084列車(13時40分発)のみであるが、本列車は臨時列車であり当日2本目であった。
- (8) 3084列車の運転士は、当駅2番線から13時40分(定時)に発車しているが異常な揺れ等は感じていない。
