平成 27 年 7 月 21 日

## 鉄道高架橋からのモルタル片の剥落について

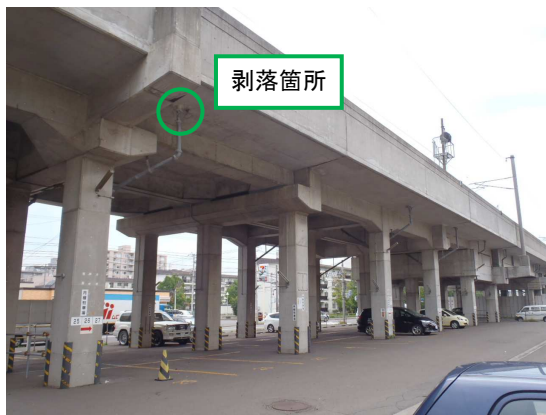
連絡を受けた当社の社員が現地を確認したところ、モルタル片は高架橋下面の排水管接続部からの漏水を防止するために施工した補修モルタルの一部が剥落したものであることが判明しました。

[住 所] 札幌市西区琴似 1 条 1 丁目  
函館線 琴似～桑園間の鉄道高架橋下  
※落下高さ 約 7m

【写真 1 剥落箇所全景】

その後、当該高架橋の緊急点検を実施し、剥落の恐れがないことを確認しています。

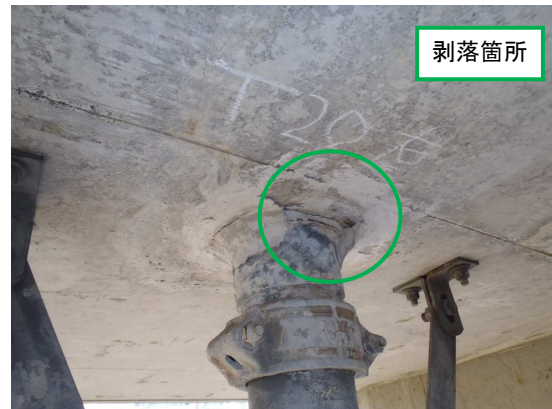
【写真 2 剥落箇所詳細】

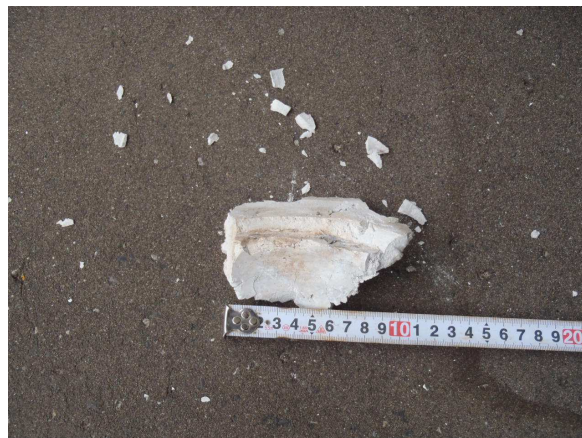
[剥 落 物] モルタル片の個数 : 1 個  
モルタル片の大きさ : 約 11cm × 約 7cm × 約 6cm  
モルタル片の重量 : 約 145g

【写真 3 剥落したモルタル片】
