## 東北新幹線車両点検に伴う運転見合わせについて

2018年6月18日  
東日本旅客鉄道株式会社

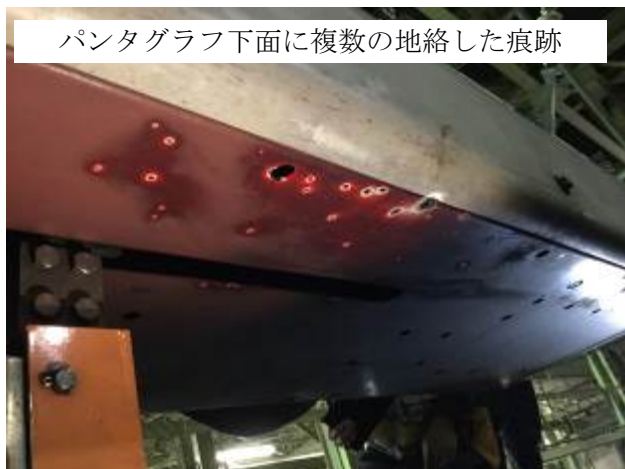
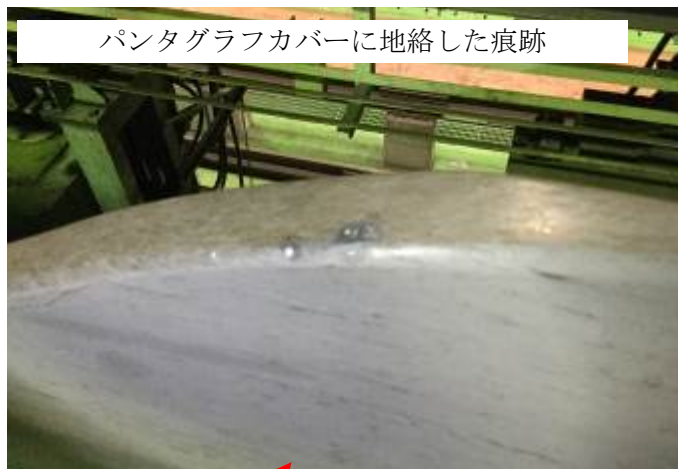
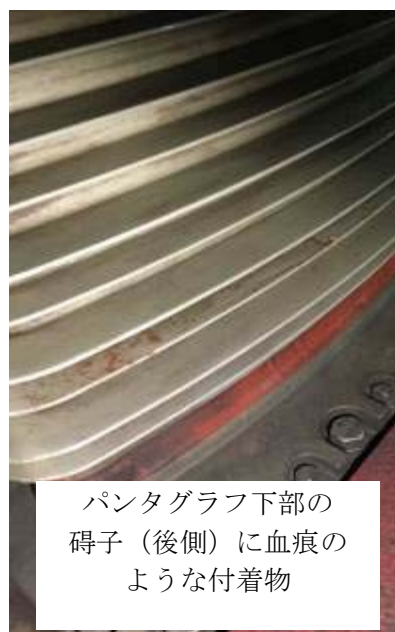
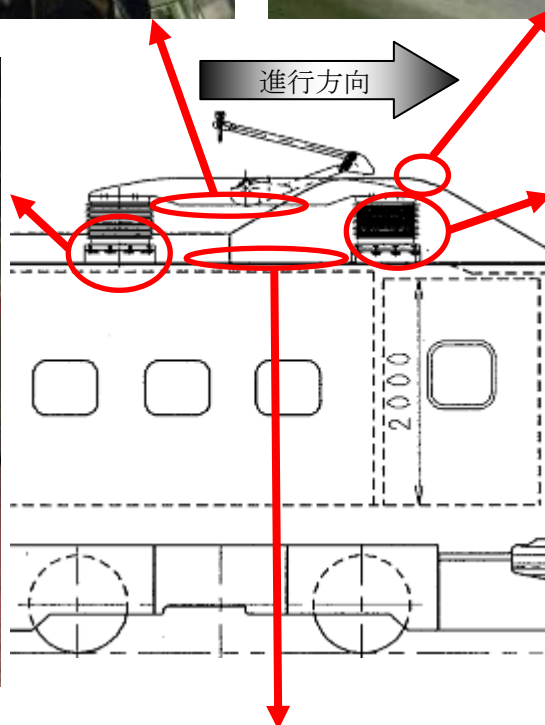
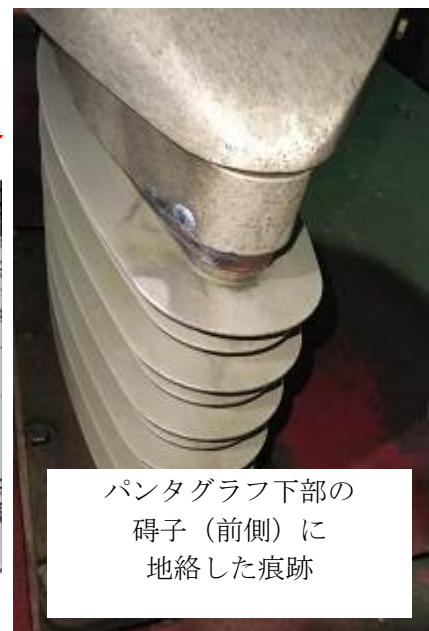
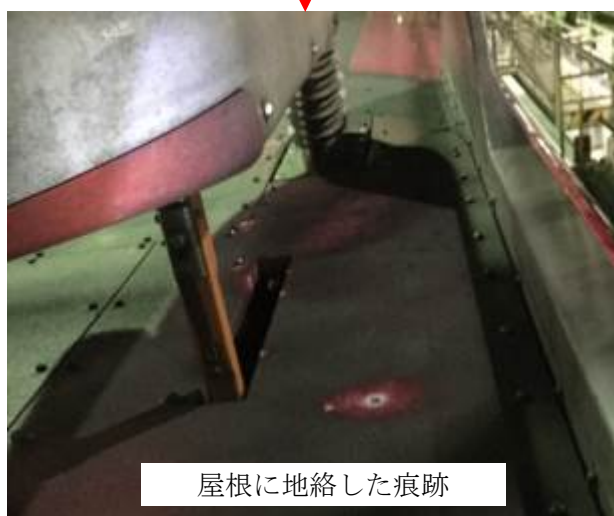
「こまち 21 号」 12 号車 パンタグラフ付近の状況

車両を調査したところ、12号車屋根上のパンタグラフ（架線から電気を取る装置）の下（碍子<sup>がいし</sup>）に何かがぶつかった痕跡、地絡（ショート）した痕跡が発見された（別紙参照）ことから、地絡による停電の影響を受け、車両の電気系統の機器に不具合が生じたことが原因と思われませんが、詳細は引き続き調査中です。なお、瞬時停電の発生箇所付近で鳥の死骸が発見されておりますが、現時点で停電との因果関係は不明です。
