C 1 1 - 1 7 1 号機

ピストン弁部品の損傷について

2022年2月9日

「SL冬の湿原号」 使用車両について

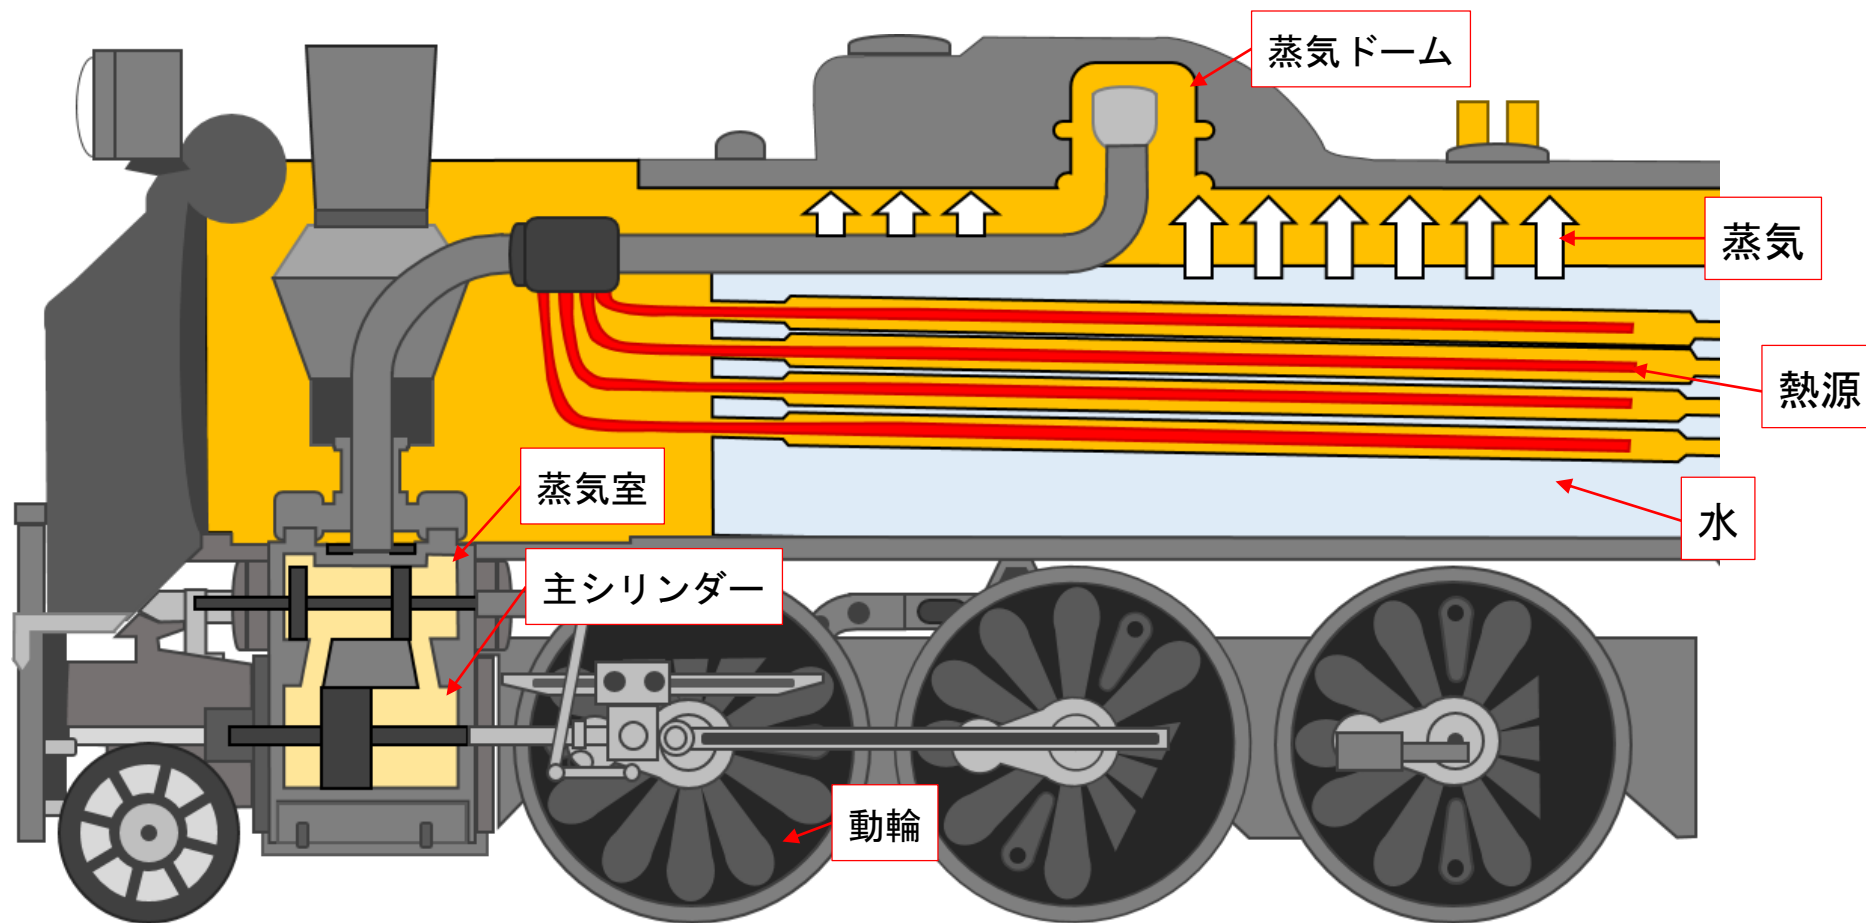
■ S L が動くしくみ

ボイラーで発生した蒸気は蒸気ドームに集められ、そこから蒸気室を経由し、主シリンダーへ供給される。

蒸気が供給された主シリンダーは、前後に往復運動を繰り返し、主シリンダーと連結されている動輪が回転する。

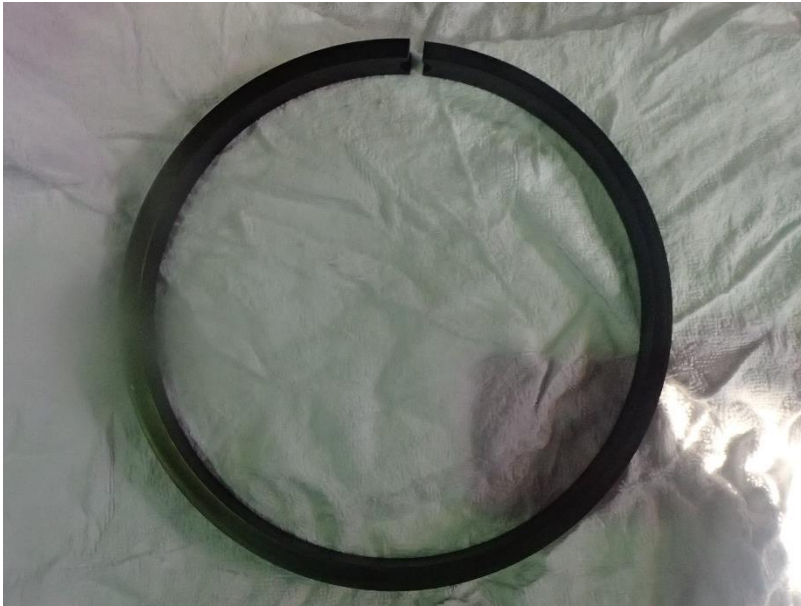
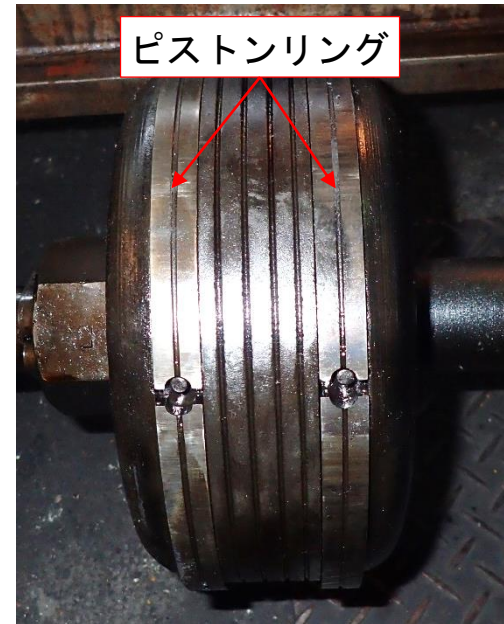
ピストンリング

ピストンリングは蒸気室ピストン弁に取り付けられており、蒸気室から主シリンダーへ供給される蒸気の漏れ込みを防止している。

ピストン弁拡大

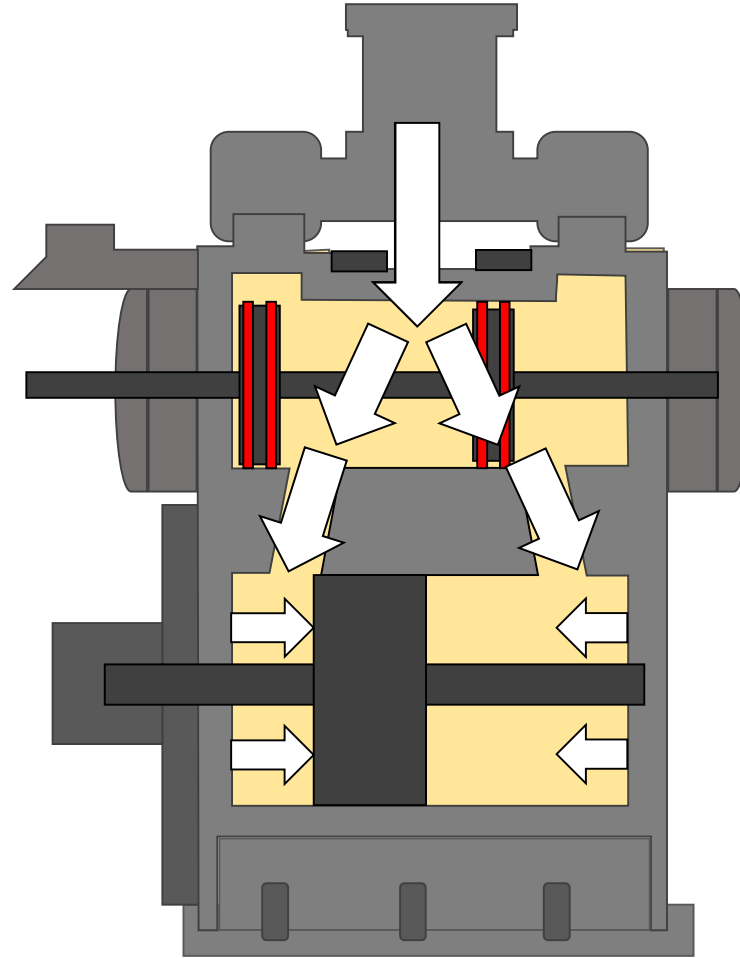
■ 蒸気室及び主シリンダーのしくみ

動輪の回転で蒸気室ピストンが前後に動き、これにより主シリンダーへの蒸気供給の前後が切り替わり、シリンダーが前後に往復運動をする。

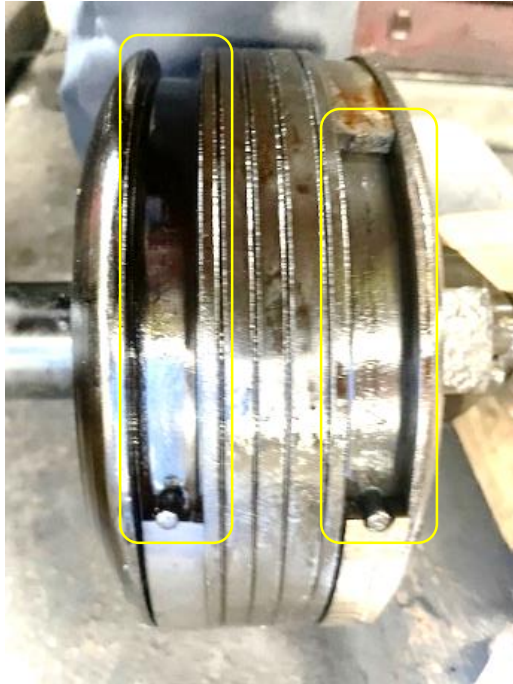
- ・いつもと異なる製造業者で、いつもと異なる材料を使用して製作した。
(新型コロナウイルスの影響)

ピストンリング損傷(黄枠部)

- 2021年 7月 5日 全般検査のため苗穂工場入場
蒸気室ピストン弁ピストンリング取替
- 2021年 11月 25日 苗穂工場構内試運転実施、異常なし
- 2022年 1月 12日 釧路運輸車両所構内試運転、異常なし
- 2022年 1月 13日 本線試運転(釧路～標茶往復)、異常なし、全般検査出場
- 2022年 1月 15日 乗務員訓練の試運転を行うため、釧路運輸車両所での整備中に、シリンダー圧力が通常の5分の1程度までしか上昇せず、不規則な排気音ができるなどの異常があり、調査したところ、左右両方の蒸気室ピストン弁ピストンリングが損傷しているのを発見した
- 2022年 1月 26日 調査及びピストンリング取り替え後、構内試運転実施、異常なし
- 2022年 1月 28日 本線試運転実施。入区後の検査で再び左側蒸気室ピストン弁ピストンリングの損傷が認められ、現在、調査中

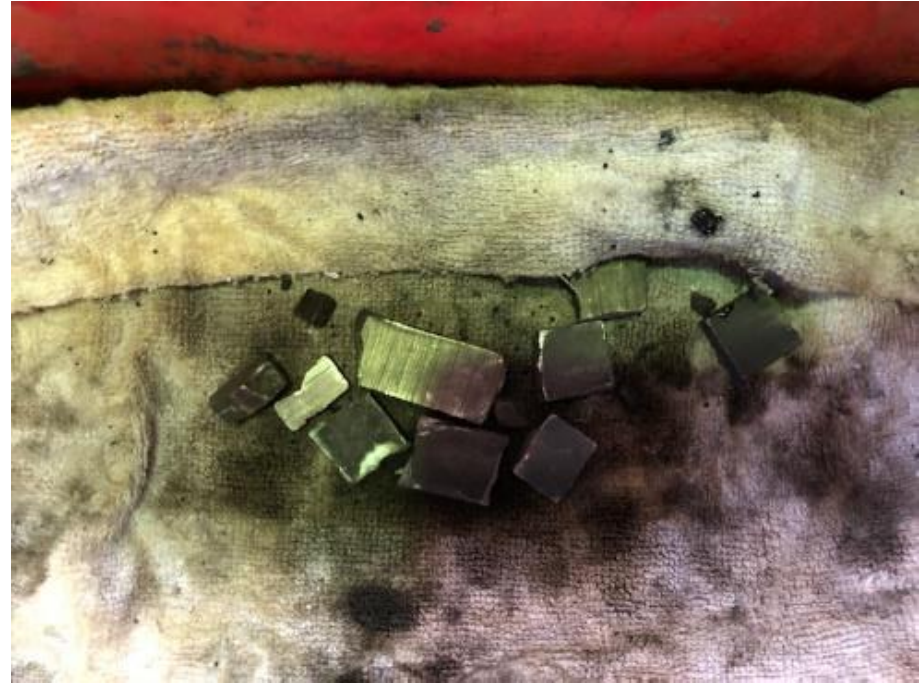
損傷したピストリングの破片

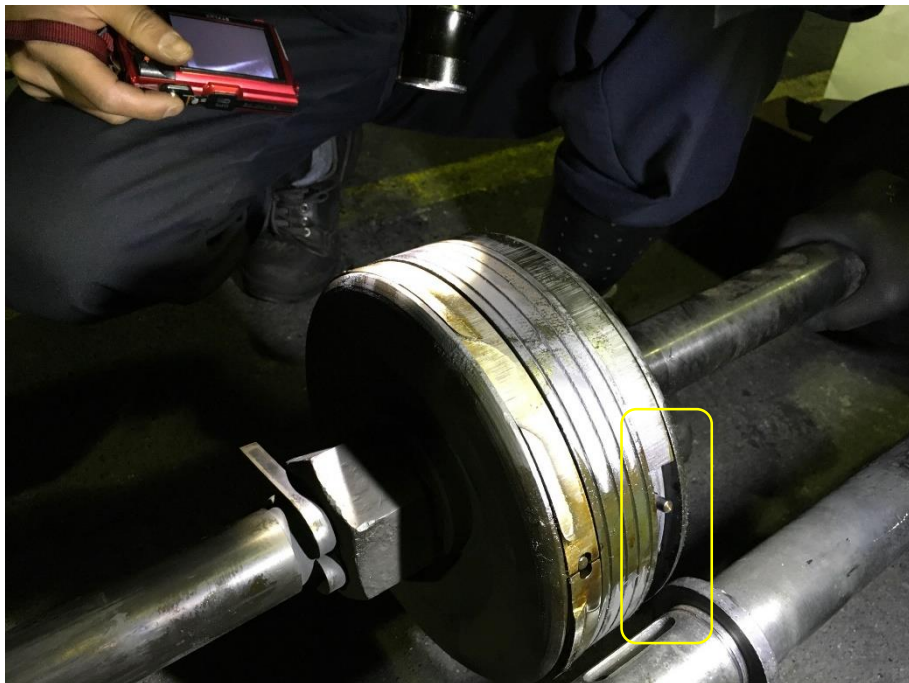
- ・いつもの製造業者でいつもの材料を使用し製作した。

損傷したピストンリング

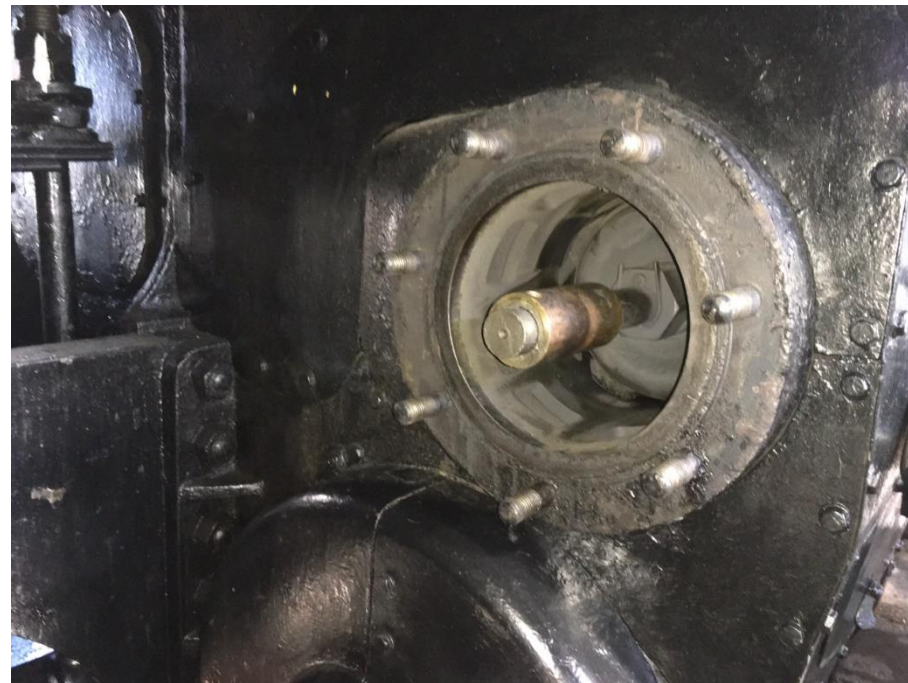
心棒に焼き付いて外れたメタル
