東海道新幹線 品川駅～新横浜駅間における夜間工事中の工具の垂下について

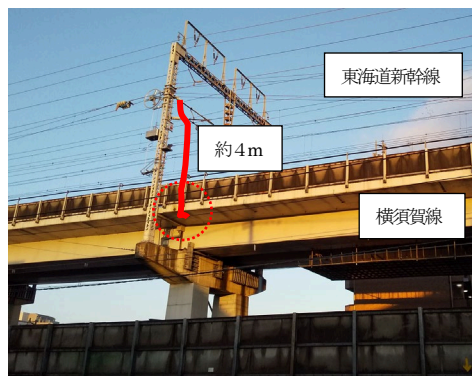
2022年3月19日（土）3時20分頃、東海道新幹線 品川駅～新横浜駅間の高架橋上での電車線工事において使用していた工具の一部（チェーン）を、作業員が誤って新幹線の線路外に垂下させ、高架橋下を走行するJR東日本横須賀線の電車線にチェーンが接触しました。これにより、横須賀線で停電が発生しました。

垂下の状況

1. 発生日 2022年3月19日（土）
2. 発生場所 東海道新幹線 品川駅～新横浜駅間
（JR東日本横須賀線品川駅～西大井駅間）
住所：東京都品川区西品川2丁目
3. 垂下した工具
 - ・名称：チェーン式張線器
 - ・材質等：金属製、チェーン長さ約6m
 - ・用途：電車線工事において電車線を強い力で引っ張るために使用
4. 原因
 - ・作業員が誤ってチェーンを新幹線の線路外に垂下させたため
5. その他
 - ・JR東日本横須賀線の列車に遅れと運休が発生しました。
なお、東海道新幹線の列車運行には影響はありませんでした。
 - ・チェーンが垂下した長さは約4mです。
 - ・怪我人等の情報はありません。
 - ・同種作業において周囲環境を踏まえた工具の適切な取り扱いを徹底します。

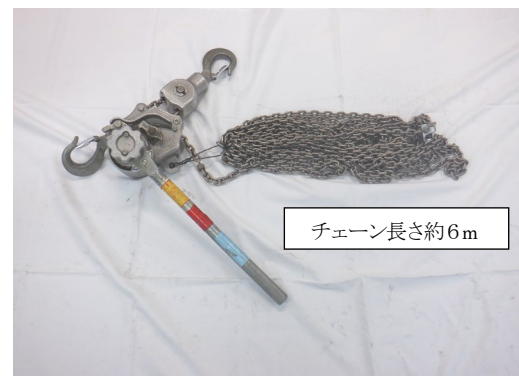
チェーン式張線器
