福島県沖地震に関する対策の方向性について

- JR東日本では、東日本大震災や過去の地震被害を教訓とし、近い将来発生が懸念されている首都直下地震などの大規模な地震に備え、さまざまな取り組みを行ってきました。
- 2022年3月16日に発生した福島県沖地震を受けて、この1年の間、当社としても地震発生時の状況を分析し、今後の地震対策について検討を進めてきました。今回、その方向性をお知らせします。
- 現在も運輸安全委員会や国土交通省の検証委員会が調査中であり、引き続き、その協力を行っていきます。

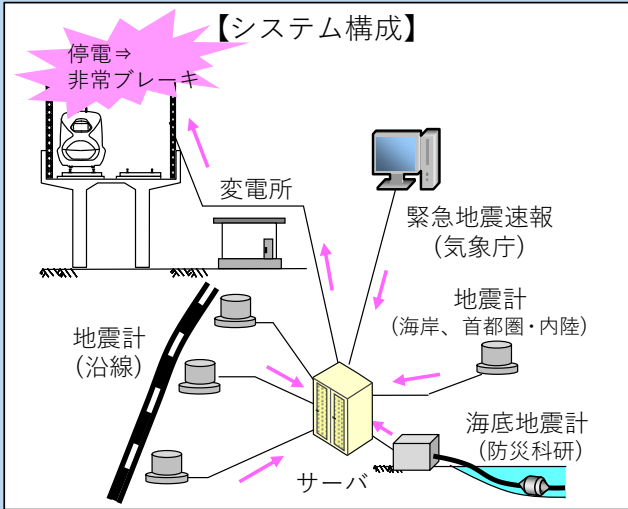
【システム構成】

- ・早期地震検知システムは、線路沿線や線路から離れた地点における地震計で観測される地震情報に基づき、停電をさせて非常ブレーキを動作させることにより、新幹線を停車させます。
- ・本システムでは地震動のはじめに観測する P 波と主要動である S 波それぞれを用いることにより、警報の早期化・多重化を図っています。
- ・本システムでは、緊急地震速報や海底地震計といった部外地震情報も活用しています。
- ・今回の地震では本システムが正常に動作し、主要動が線路に到達する前に新幹線が停車しました。
- ・今後とも、これまでに蓄積された地震情報に加えて今回の地震の知見を用いて、早期検知手法について弛まぬ改良を継続してまいります。

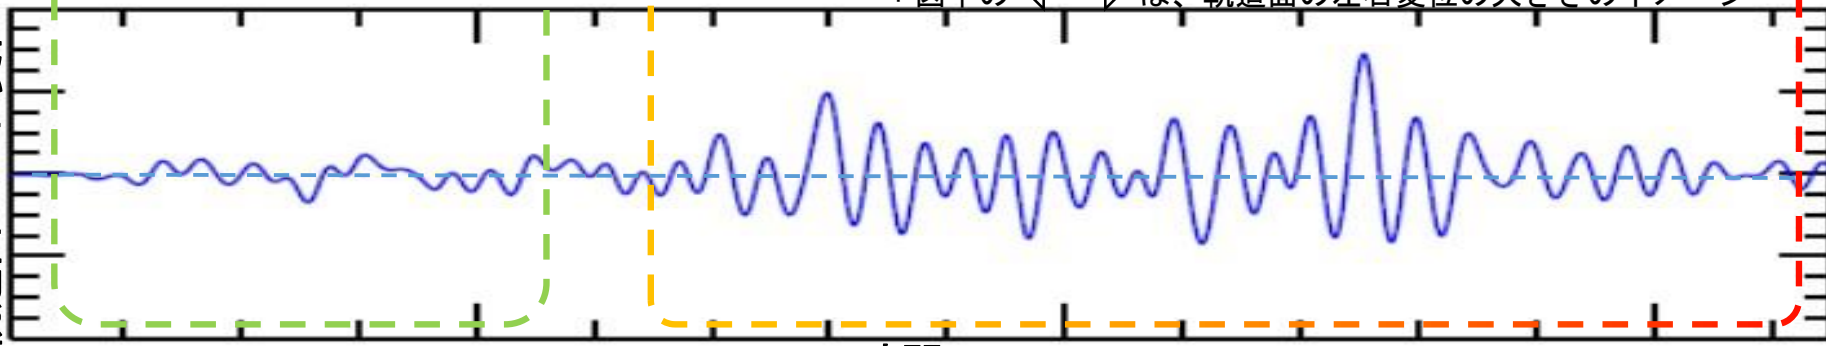
地震による軌道面の左右変位（イメージ）

車輪が上昇した際に左右の
変位により脱線に至る
