山田線の今後の復旧計画等について

平成27年12月22日
東日本旅客鉄道（株）
盛岡支社

土砂崩壊箇所の斜面の現状

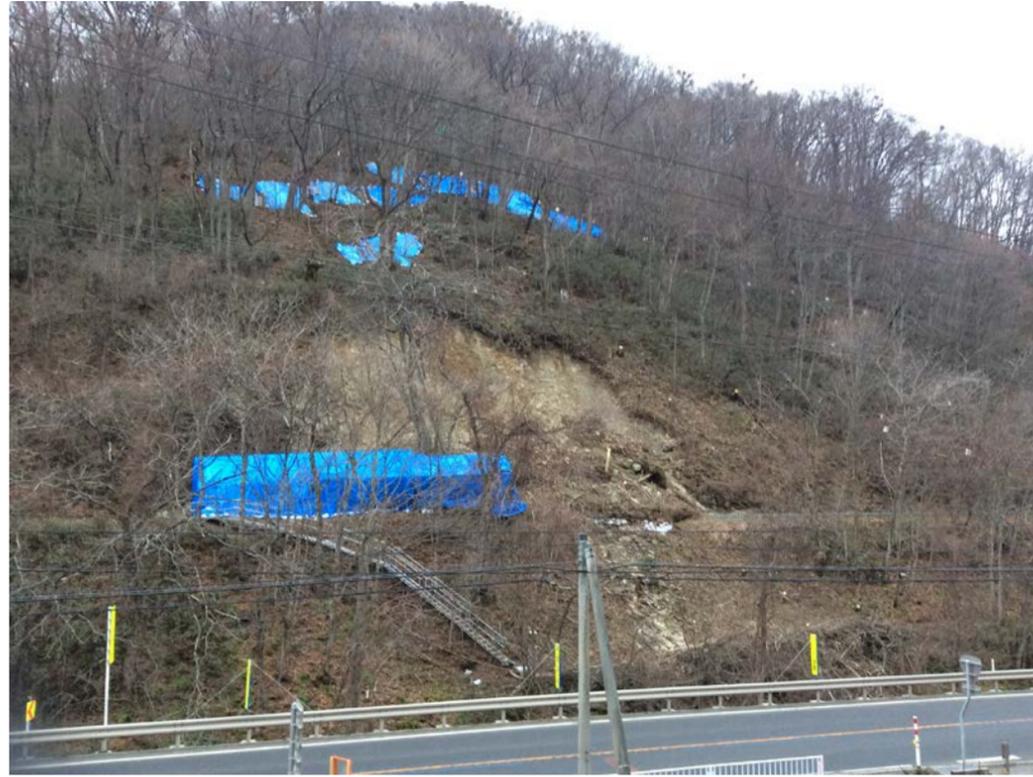
【別紙1】

事故翌日より、脱線した車両のサポートや崩壊現場周辺の伐採作業等と並行して斜面調査を実施していたところ、崩壊した斜面上方に、比較的新しいクラックが3箇所確認されました。

平成27年12月21日撮影

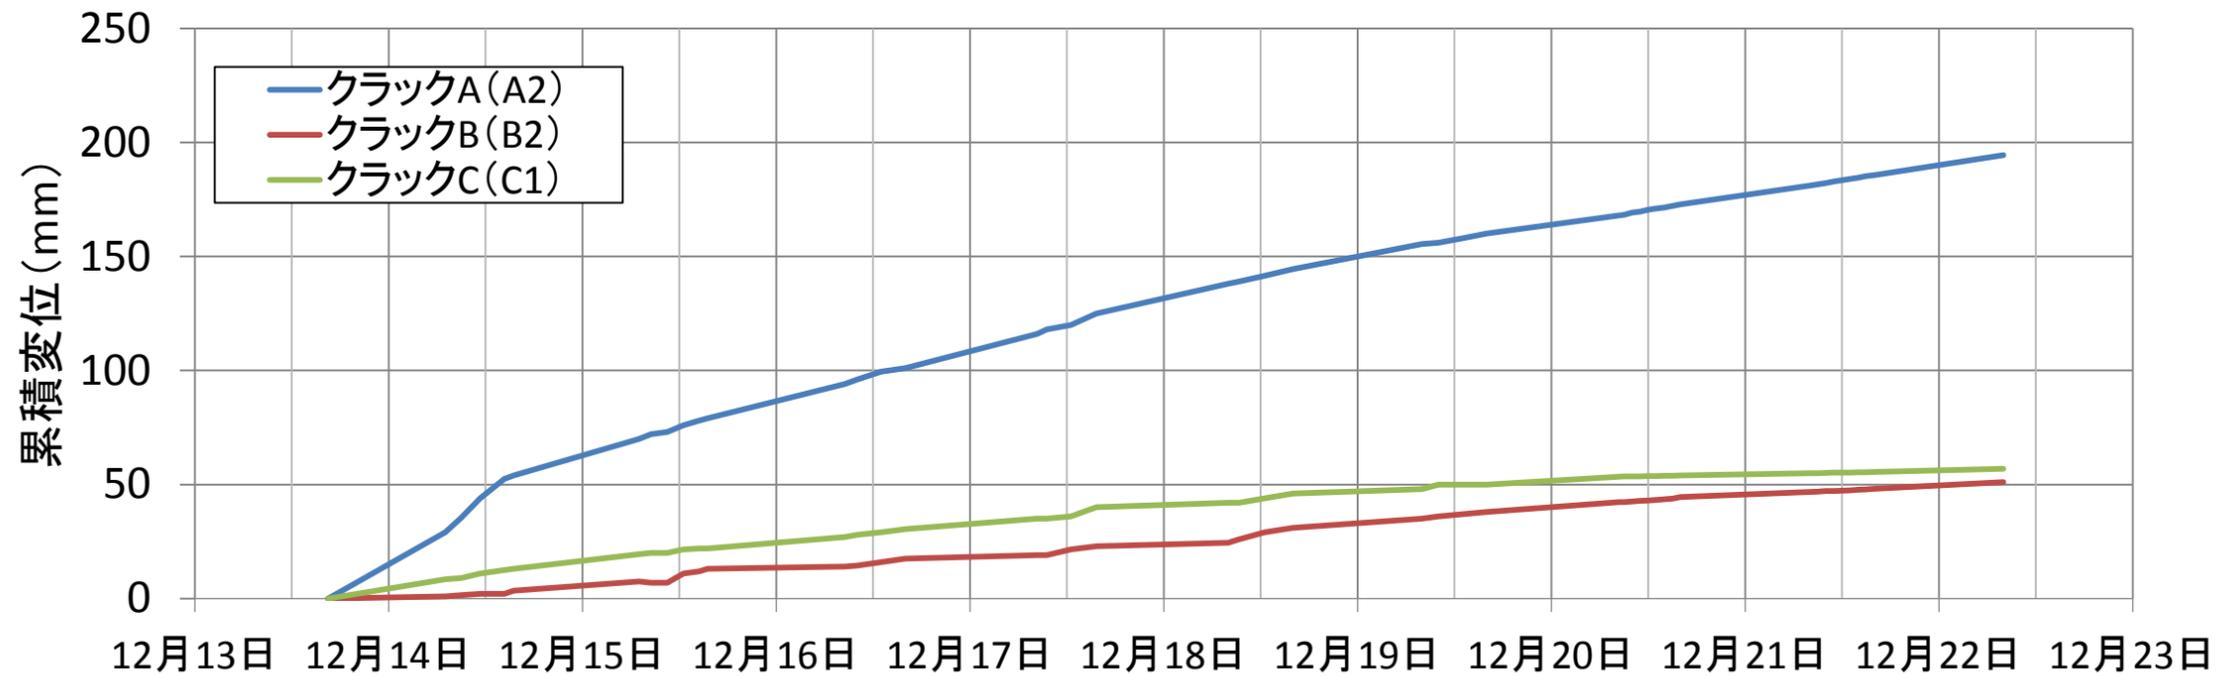
クラックA～Cの計測箇所

クラックについて、伸縮計等による計測を実施してきましたが、現時点において進行は収束しておらず、復旧工事を安全に実施する状況にはないと判断しております。

発見時(12月13日)			12月13日以降の斜面の移動量 (12月22日8:00現在)
	長さ	幅	段差	
クラックA	20m	20cm	60cm	194.4mm [A2]
クラックB	10m	20cm	20cm	51.0mm [B2]
クラックC	1m	20cm	0cm	56.9mm [C1]

※ クラック計測結果が2mm/h以上のときは作業を中断します

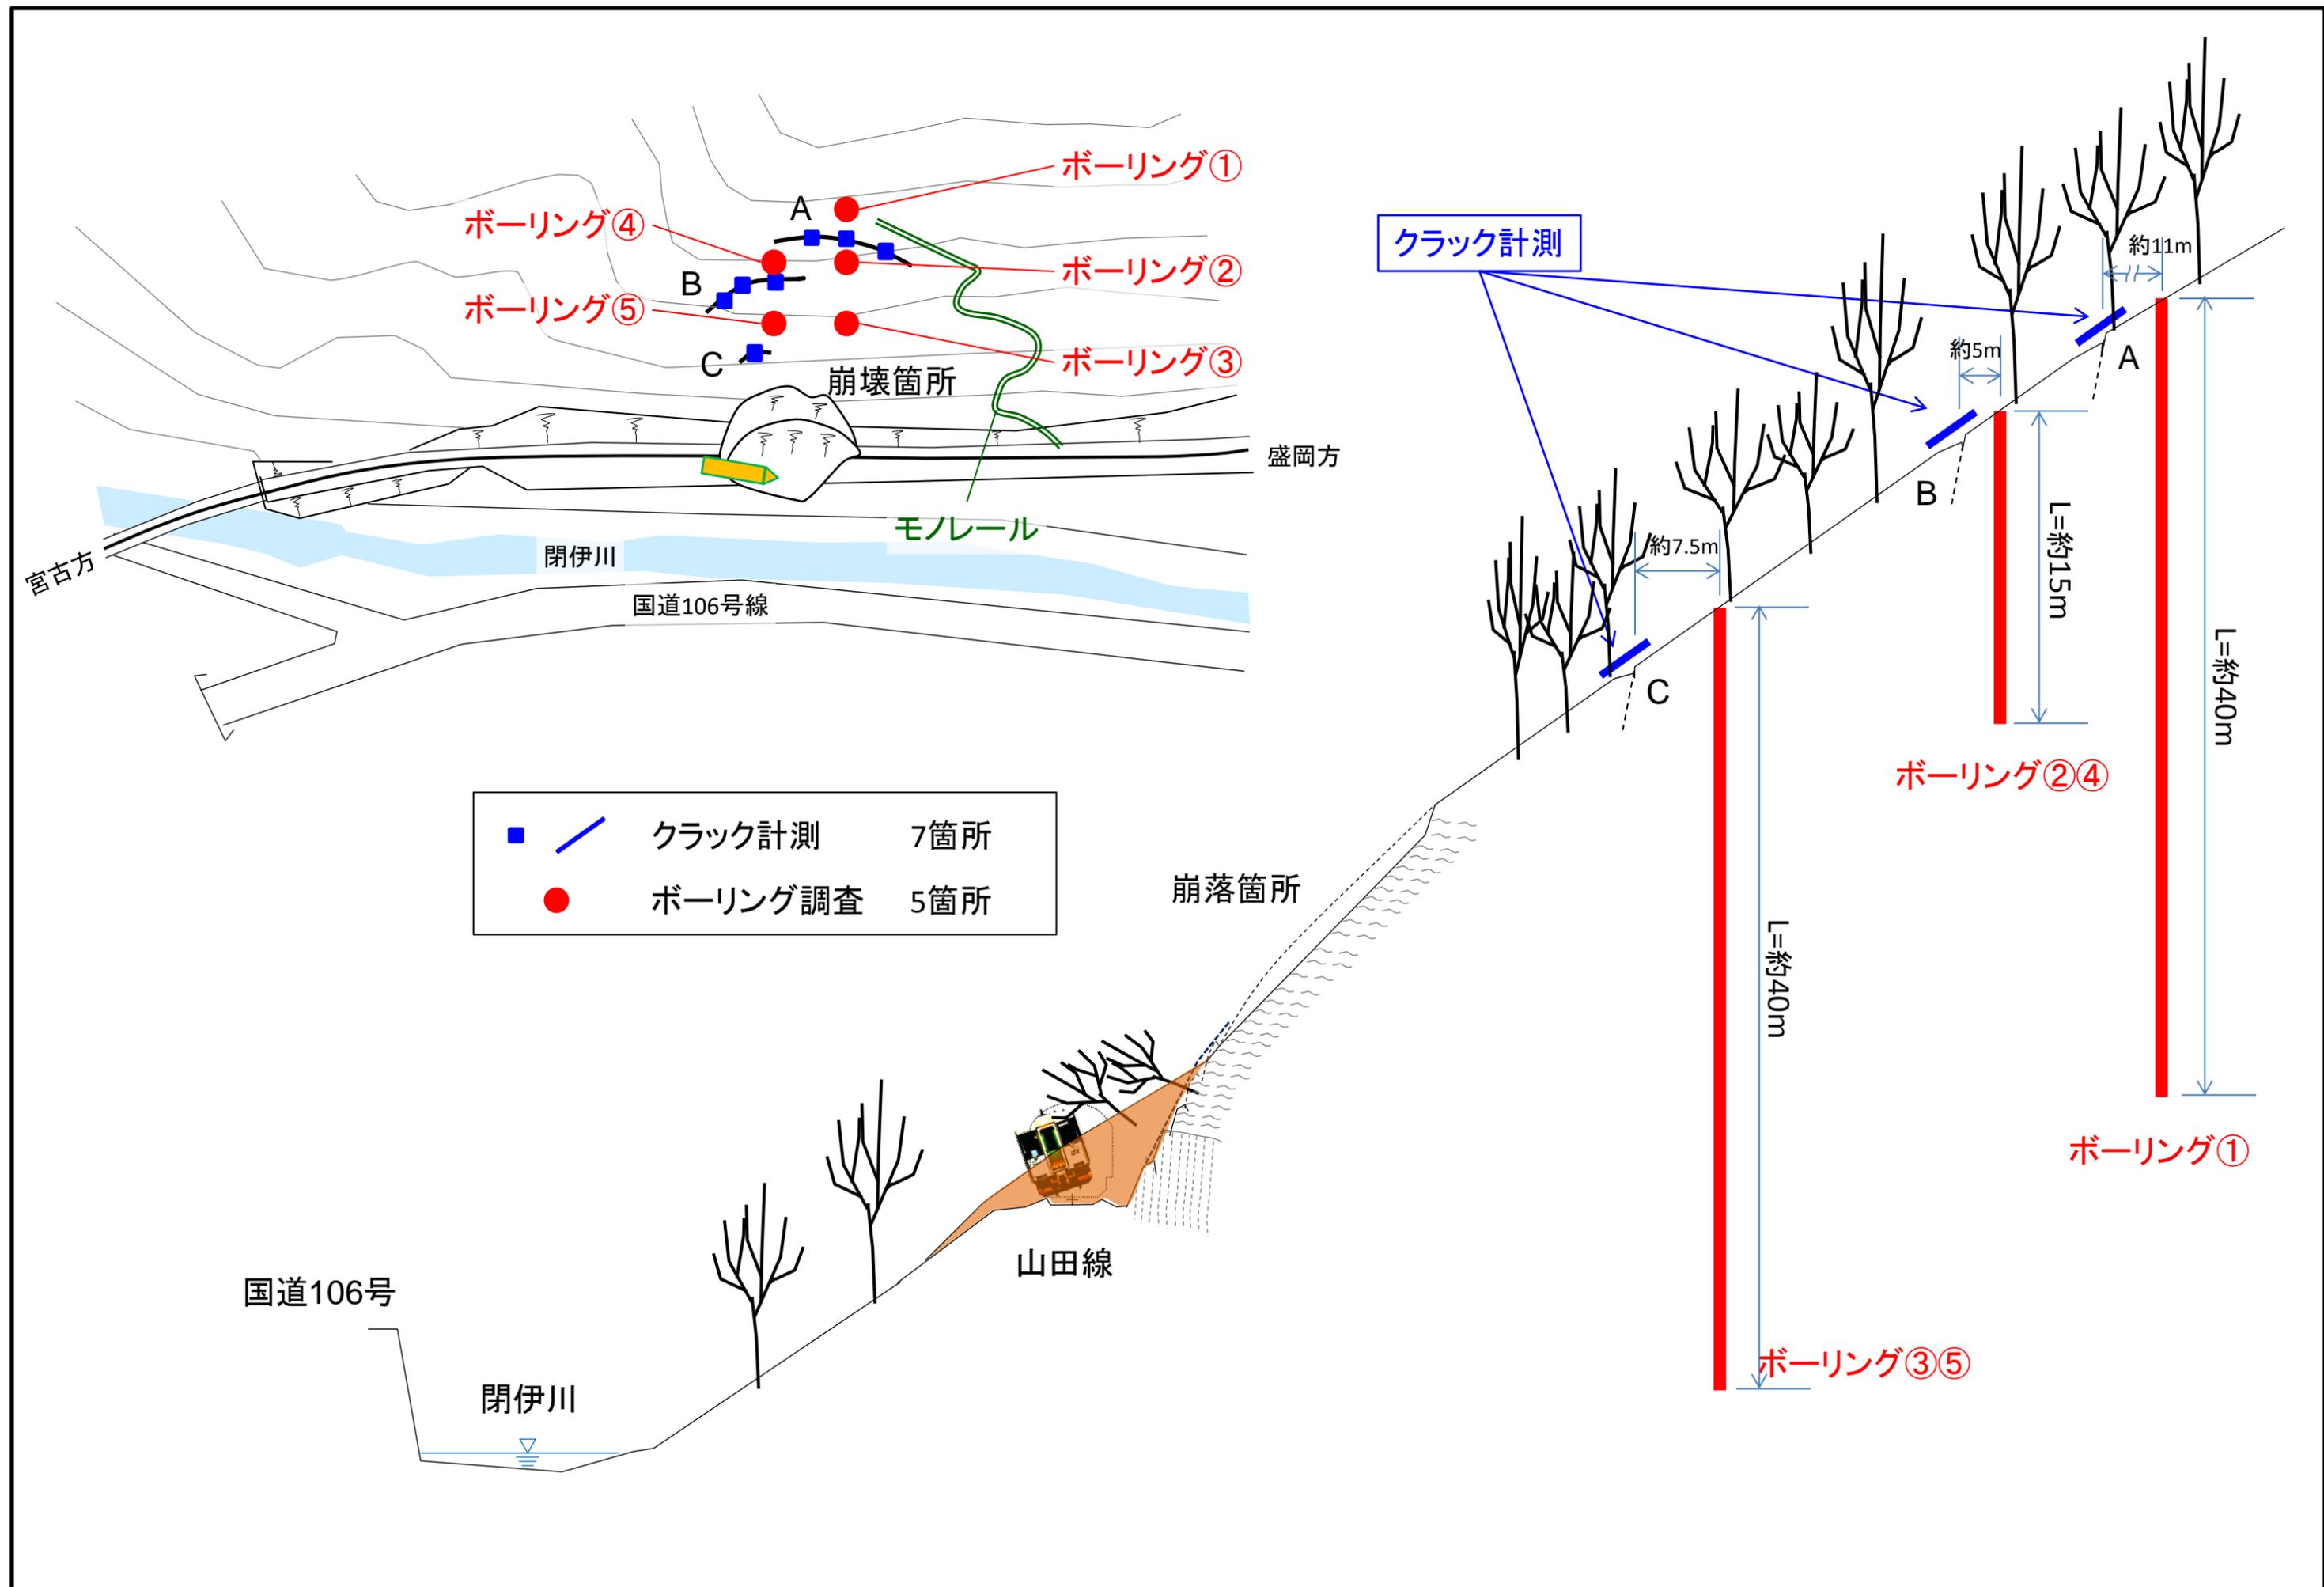
ボーリング調査箇所

すべり面の位置、地層構造の把握

クラックの進行状況や専門家による調査結果等を踏まえ、より詳細な斜面内の状態や動きを把握するため、ボーリング調査を開始いたしました。

今後、ボーリング調査により得られた地質条件等データを分析し、斜面の安定性を評価した後、復旧計画を策定してまいります。
