山田線の現在の状況について

平成28年2月26日
東日本旅客鉄道(株)
盛岡支社

12月11日(金)山田線「松草～平津戸」駅間で発生した、土砂流入による列車脱線について、現在の状況と今後の進め方等を以下のとおりご報告いたします。

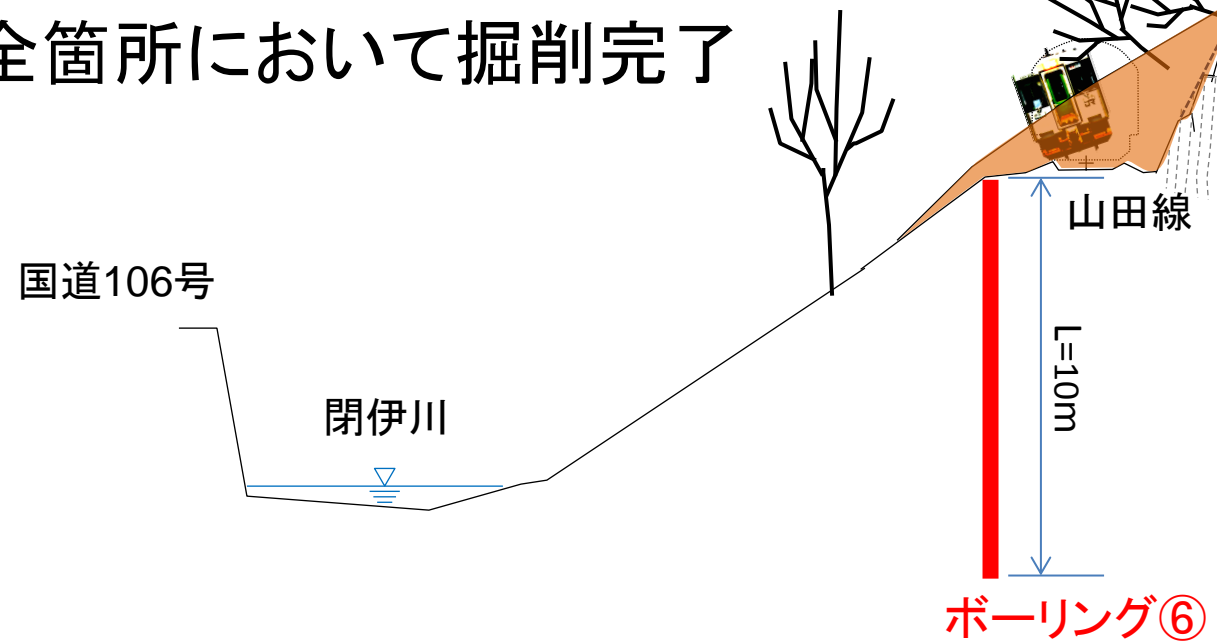
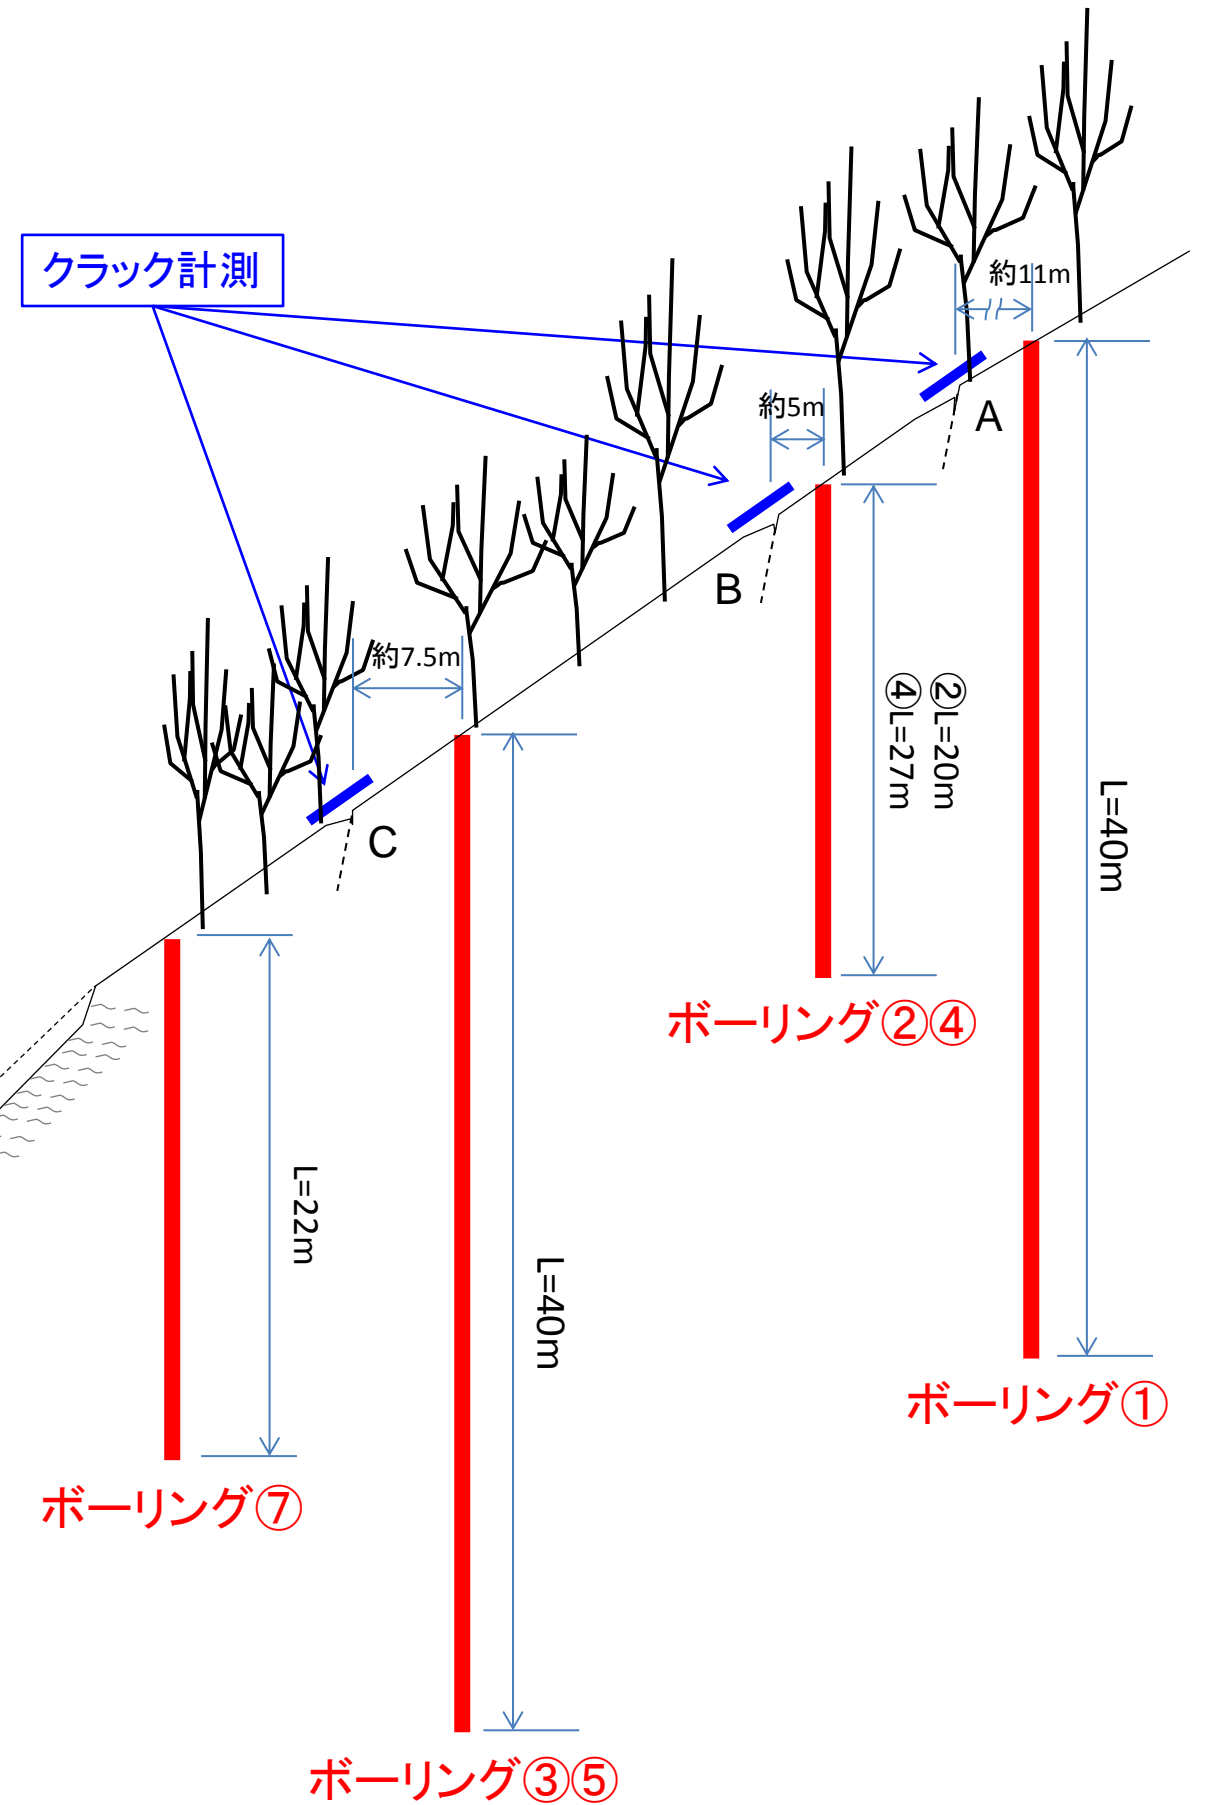
孔内傾斜計の計測データ

脱線現場の斜面上方に3箇所のクラックが確認されて以来、クラックの進行状況計測を行っておりますが、現在も進行しており、降雨や気温上昇による融雪により、一部のデータではクラック進行が速まるような傾向も見られております。
