名古屋駅構内における仮設のサインの破損について

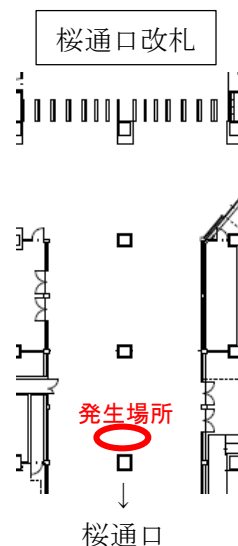
3. 発生場所 名古屋駅構内 桜通口改札前（改札外）※住所：名古屋市中村区名駅一丁目1番4号

本日、6時35分頃、名古屋駅構内で、工事用の仮囲いに設置した仮設のサインが壁面からはがれ、破損しました。なお、通行された方等にお怪我はございません。

2. 破損物 仮設した旅客誘導サイン

- ・素材 : 強化ガラス
- ・大きさ : 高さ約56cm×幅約60cm×厚さ約1cm
- ・重さ : 約4kg

4. 原因 サイン改修工事のための仮囲いの壁面にサインを仮設する際、作業者がビス留めを失念し、両面テープだけで設置された状態になっていたため、重みのためにはがれ、破損したもの。（仮設のサインの下部が地上から約70cm）
（ジェイアールセントラルビル株の発注工事で、大成建設株が施工）

5. 対策 仮設のサインを軽量にする等、施工方法の見直しを行うとともに、作業完了後の安全確認を徹底します。
