2021年 3月 31日

日本車輛製造株式会社
機電本部 サービス部

経年劣化によるウインチブレーキの誤動作について

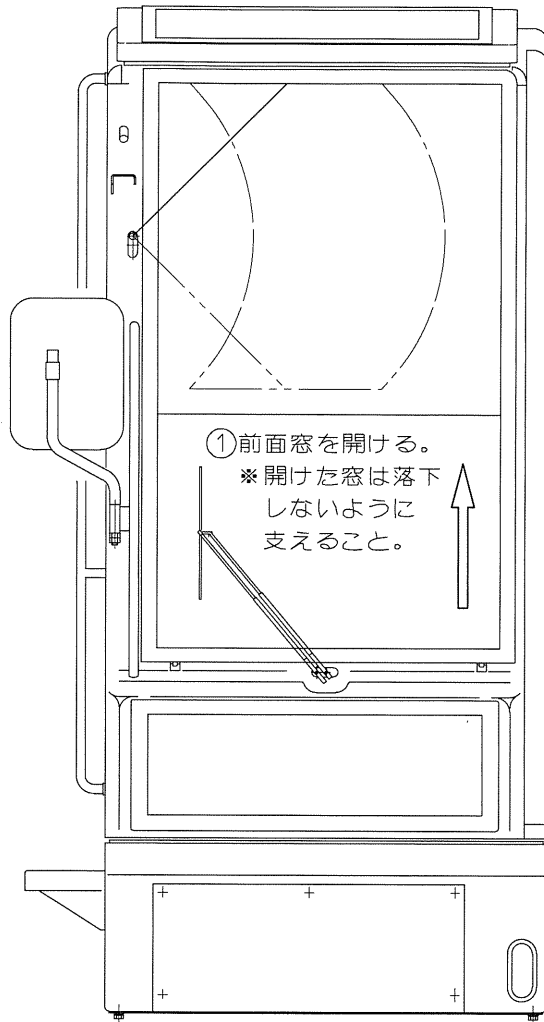
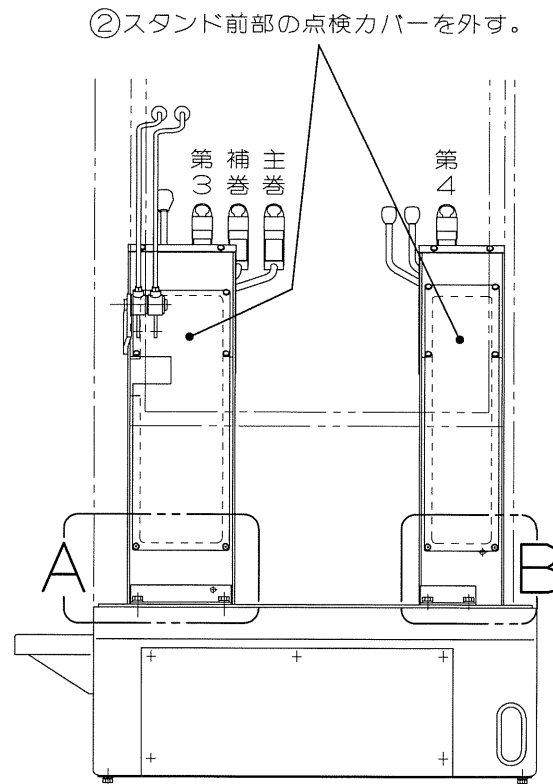
主・補・第3のドラムロックと、ウインチモード切替え用操作電源のアースは、添付資料A部のボルトにて固定しボディ(アース)へ接続しております。本件は、このボルトが経年の腐食によって溶接部より脱落し、ドラムロックシリンダを操作した電源が回り込み、主・補・第3ドラムが同時に自動ブレーキモードからフリーフォールモードへの切替誤動作が発生しました。

アース取付部
③腐食でボルトが脱落していないかを確認する。

当該アースが確実にボディアースと接続されていれば今回の事象は発生しません。今回折損したボルトは、添付資料の要領にて点検が可能ですので、早急に当該部の点検をお願い致します。

当該ボルトの腐食が著しい場合には、アース移設工事を行いますので弊社サービスセンターまたは指定サービス工場へご用命ください。
