## 高架構造物の一部（コンクリート片）落下について

2023年9月25日、琴平線の高架構造物からコンクリート片の一部が剥離する事象が発生しました。皆さまには大変ご迷惑をおかけいたしましたことを深くお詫び申し上げます。

# 2023-09-25 琴平線 落下物

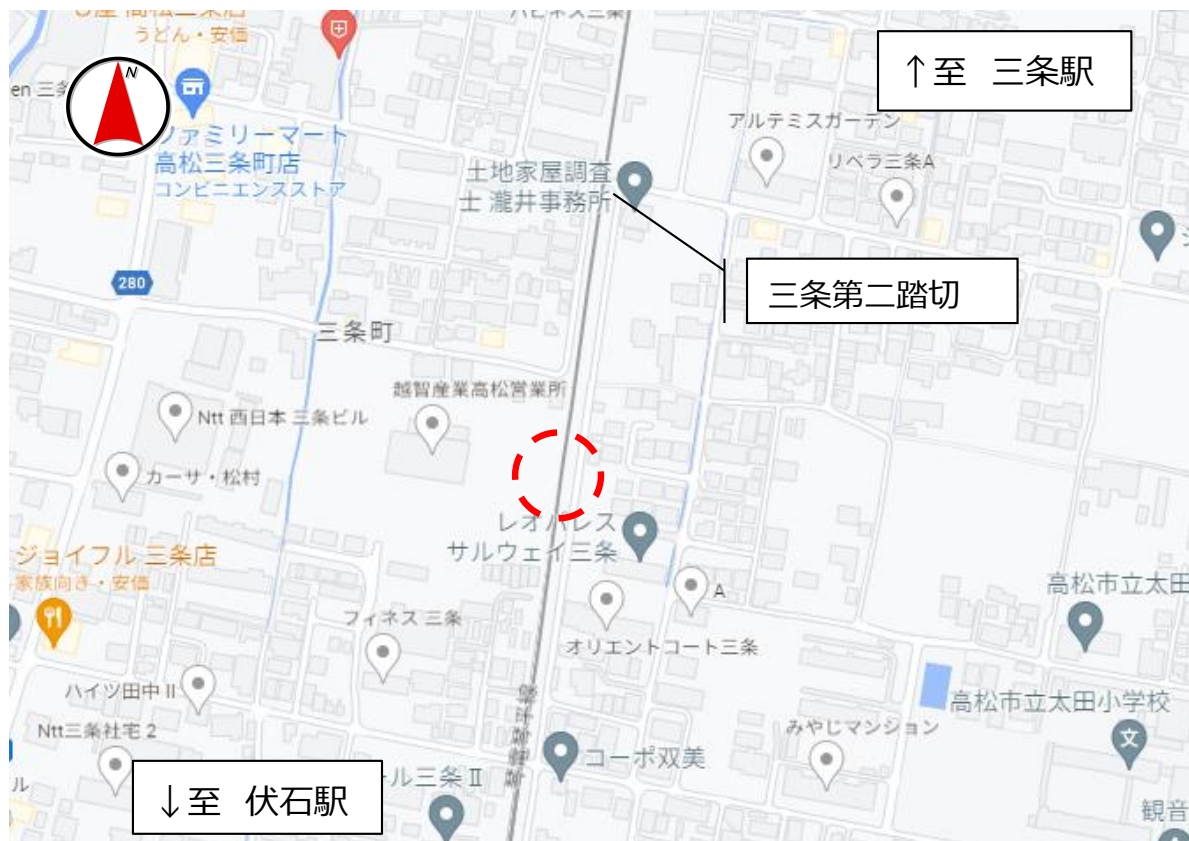
琴平線 三条駅～伏石駅間 三条第二踏切から南140m付近 東側の側溝上

公衆の方より「コンクリート片が落下している」と電話連絡を受けました。現地調査の結果、三条第二踏切から南140m付近の東側の側溝上に高架構造物からコンクリート片の一部が剥離したことが判明しました。

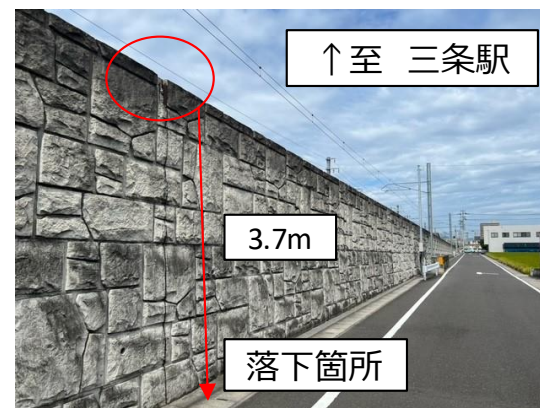
落下物

コンクリート片 縦32cm×横10cm×厚さ5cm 重量3.2kg

地上からの高さ 3.7m

材質 コンクリート

重さ 3.2kg

現場での緊急点検を実施し、落下する恐れのある物が無いことを確認しました。今後同様の事象が発生しないよう、2023年9月26日から同構造の構造物について、緊急点検を実施いたします。
