保安装置（EB-N装置）が機能しない状態で列車を走行させた事象について

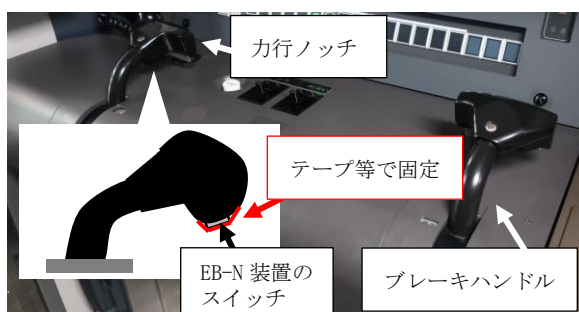
2023年12月18日（月）12時27分頃、宝殿～加古川間の上り回送電車を運転する運転士が、宝殿駅停車中、力行ノッチ（自動車のアクセルに相当するハンドル）を握った際に違和感を覚え、確認したところ、力行ノッチの握り部にあるEB-N装置（※1）のスイッチにテープが貼られているのを認めました。調査を行ったところ、回送電車の前運用である快速電車（※2）の担当運転士から、草津駅停車中に、急な腹痛に備えてテープを貼って米原駅まで運転していたとの申告がありました。

※1 「EB-N装置（緊急列車停止装置）」とは、保安装置のひとつで、列車の走行中に、運転士が力行ノッチ、ブレーキハンドルのそれぞれに設置したスイッチを両方離れた瞬間にブザーが鳴動し、そのまま上記いずれかのスイッチを扱わなければ、5秒後に自動的に非常ブレーキが作動するものです。

運転士がEB-N装置のスイッチをテープ等で固定したためです。

（参考）テープ等で固定されていた状況のイメージ

- ・今回の事象を周知するとともに、保安装置の重要性の指導を実施します。
- ・体調不良時の取り扱いの再徹底を行います。
