平成 27 年 5 月 7 日

函館線 稲積公園駅におけるコンクリート片の剥落について

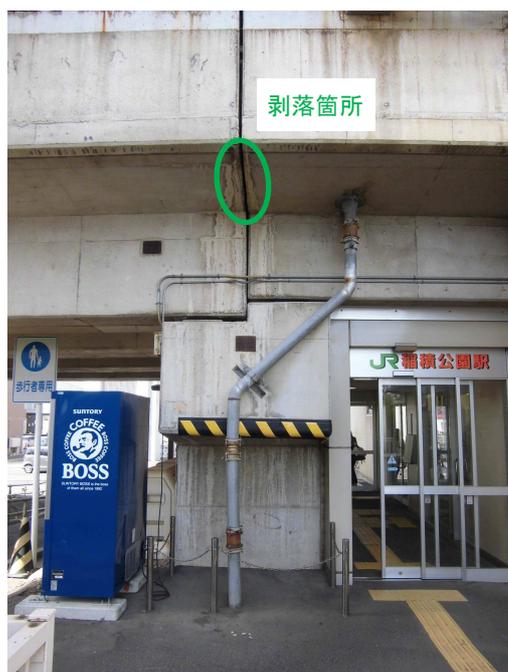
【写真 1 剥落箇所全景】

本日 7 時 45 分頃、函館線 稲積公園駅において、駅の清掃員が、高架橋下の駅入口付近にコンクリート片が落ちているのを発見しました。

関係社員が現地を確認したところ、コンクリート片は高架橋端部のコンクリートの一部が剥落したものであることが判明しました。

※落下高さ 約 4m

その後、当該高架橋の点検を実施し、安全であることを確認しています。

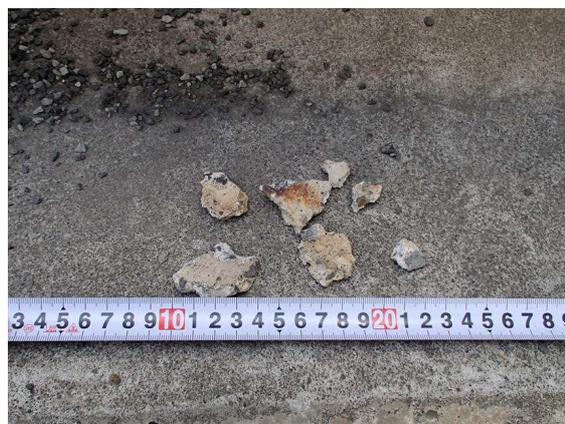
【写真 2 剥落したコンクリート片】

[剥 落 物] コンクリート片の個数 : 7 個

コンクリート片の大きさ : 最大 約 4cm × 約 3cm × 約 0.8cm

コンクリート片の重量 : 最大 約 12g
