平成28年6月11日

東海旅客鉄道株式会社

### 東海道新幹線京都駅八条口通路での排水パイプが倒れた事象について

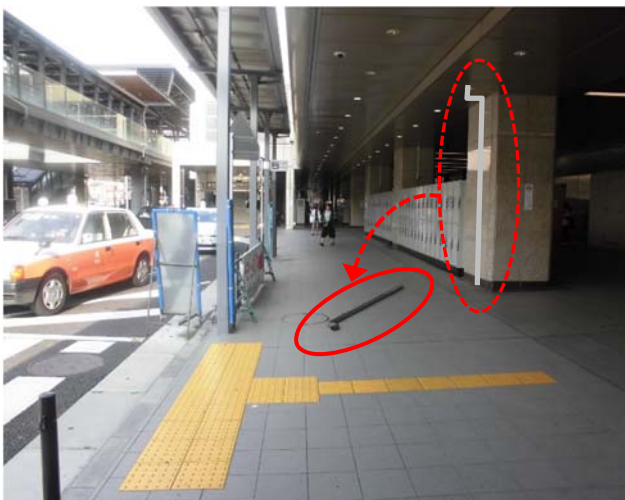
現地の写真

平成28年6月11日（土）7時40分頃、東海道新幹線京都駅の八条口高架下通路を通行された方から、「物が倒れている」との情報京都駅新幹線八条口の駅係員にありました。調査の結果、高架下通路の柱に設置していたステンレス製の「排水パイプ」が倒れたことが判明しました。

1. 発生日時 平成28年6月11日（土）7時39分頃
2. 発生場所 東海道新幹線京都駅 新幹線八条口側通路 ※八条口タクシー乗り場前  
(住所：京都市下京区東塩小路釜殿町)
3. 倒れた部材
  - ・排水パイプ（材質：ステンレス製）
  - ・重さ・大きさ：重さ3.4kg、長さ3.3m、直径65mm
4. 原因  
固定金具が外れて倒れたものと推定
5. その他
  - ・鉄道構造物の強度に問題なく、列車の運行に影響はありません。
  - ・ご通行の方にお怪我があったとの情報はありません。
  - ・京都駅の同様の施工箇所を緊急点検した結果、他に異常はありませんでした。

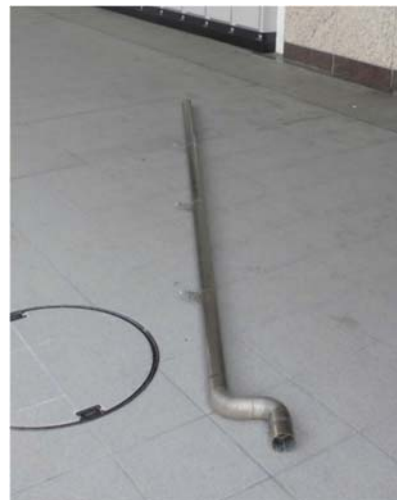
転倒した排水パイプ
