東海道新幹線 東京駅～品川駅間の保守用通路へのコンクリート片落下について

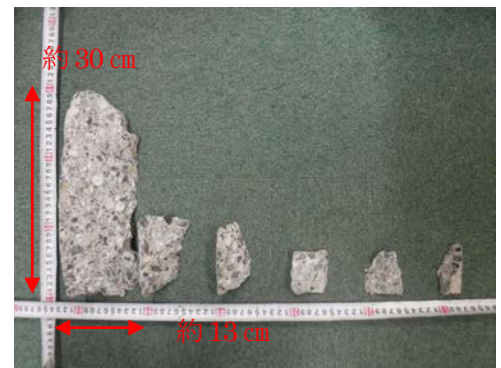
1. 発生日 2021年10月10日(日)
2. 発生場所 東海道新幹線 東京駅～品川駅間
住所：東京都港区港南
3. 落下物
 - ・材質：コンクリート
 - ・総重量：約2.3kg
 - ・最大片の大きさ：約30cm×約13cm×約6cm
 - ・最大片の重さ：約1.7kg
4. 原因
 - ・10月7日に発生した地震により損傷を受けていたものが落下したと推定
5. その他
 - ・怪我人等の情報はございません。
 - ・落下箇所から地上までの高さは、約10.0mです。
 - ・当該箇所を10月10日に点検を実施し、構造物の機能上問題ないことを確認しております。また、類似の箇所についても点検を実施し、異常のないことを確認しております。なお、東海道新幹線の列車運行に影響はございません。

落下物(6片)
