平成 24 年 7 月 31 日
JR 北海道 旭川支社

旭川駅におけるアルミ板が落下した事象について

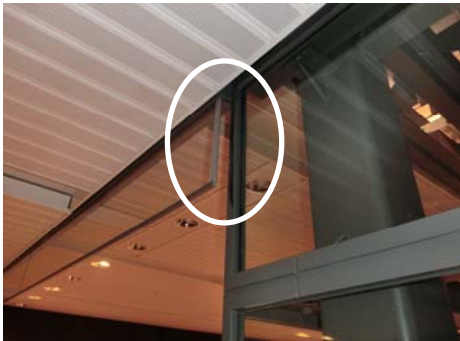
本日（7 / 31）、17時40分頃、旭川駅2階の東改札内1階～2階昇降用エレベーター横に、防煙タレ壁の隙間をふさぐアルミ板が落下している旨、清掃員から駅社員に申告がありました。

アルミ板が取り付けであった箇所

アルミ板は接着剤で取付けておりましたが、落下原因は現在調査中です。

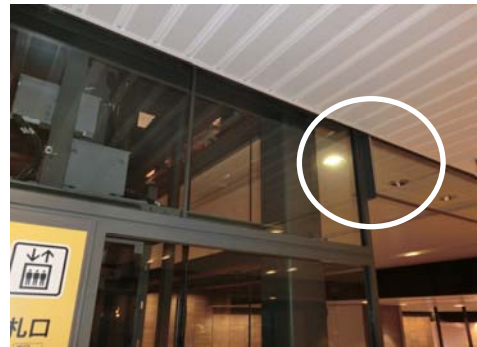
本来の状態（アルミ板が付いている）

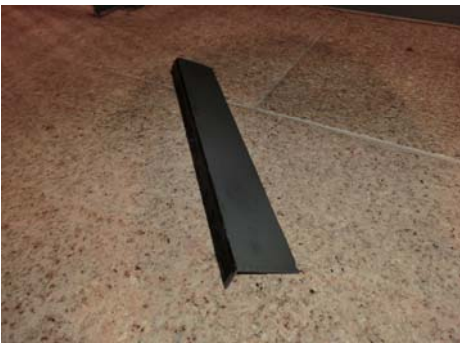
落下したアルミ板

サイズ 長さ31cm×幅4.5cm×厚さ1mm L形

重さ 約120g

材質 アルミニウム
